Kraftstoffpumpen

Bauformen, Schäden, Ursachen

2. Auflage 08.08
Artikel-Nr. 50 003 855-01
ISBN 978-3-86522-227-5

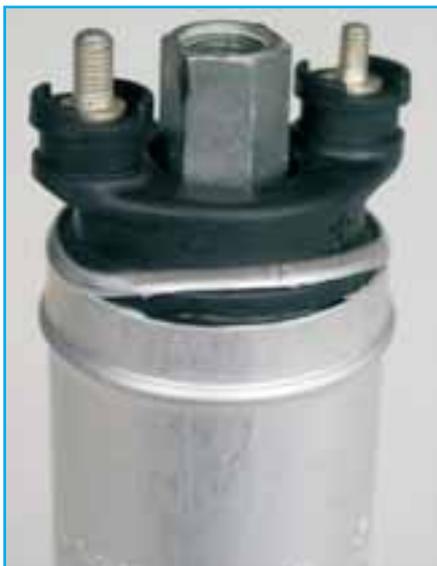
Abb. 1 Gewaltschaden
Nicht immer ist ein Schaden so offensichtlich.

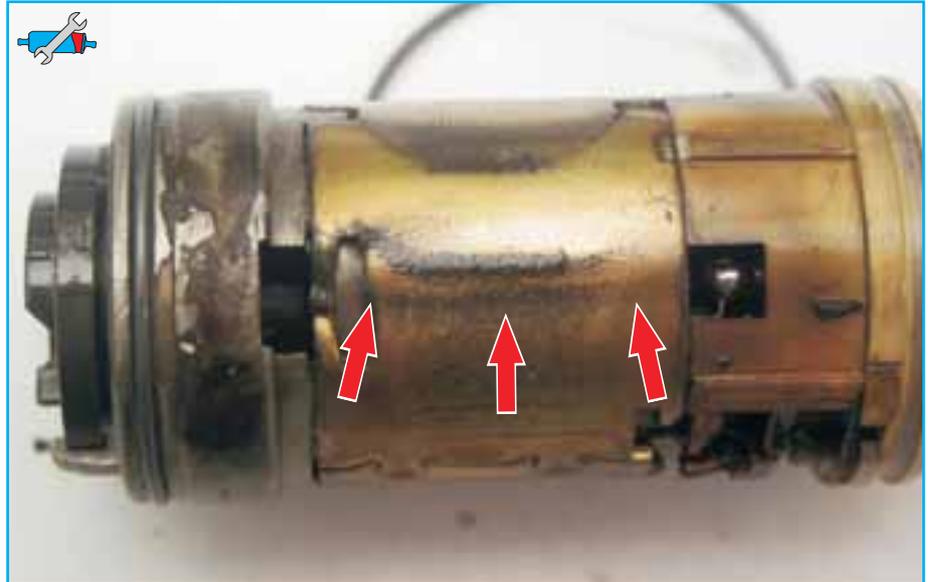
Abb. 17 Verschmutzte Kraftstoffpumpe
Die Abbildung zeigt eine stark verschmutzte Kraftstoffpumpe. Das Außengehäuse wurde entfernt und man sieht Ablagerungen von Schmutzpartikel an der Seite herunterlaufen.

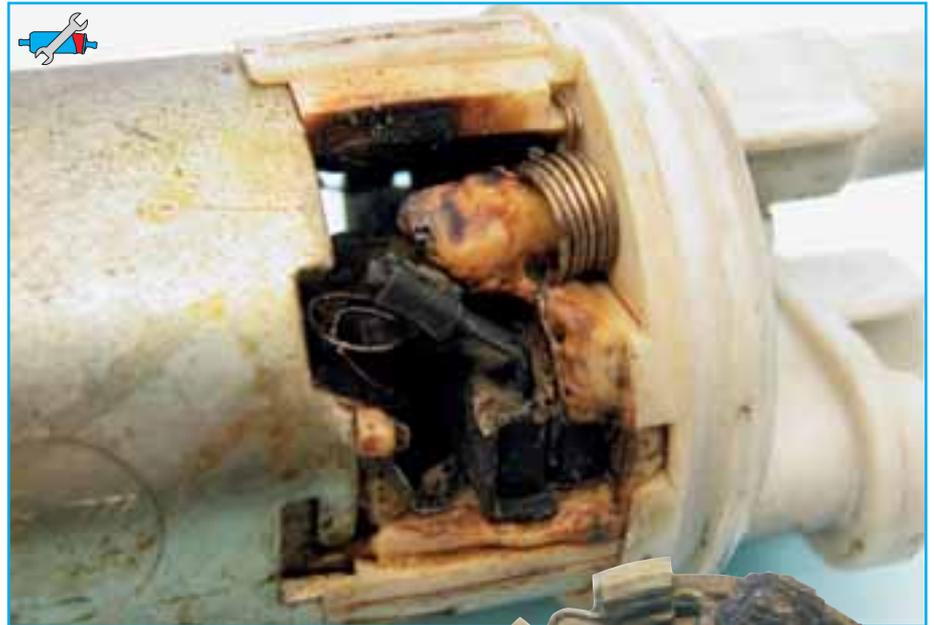
Geschieht dies nicht im ausreichenden Maße, z.B. dadurch, dass ein Vorfilter oder der Siebfilter im Einlauf einer Kraftstoffpumpe verstopft ist, besteht die Gefahr des "Trockenlaufens". Trockenlauf führt sehr schnell zu Schäden am Pumpenwerk.

Abb. 20 Schmorschäden durch Trockenlauf

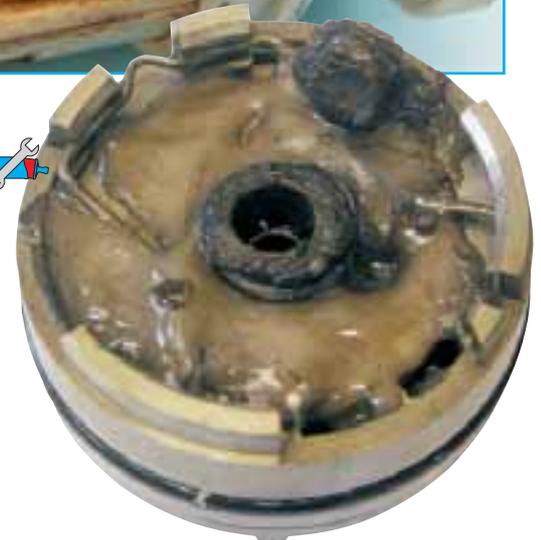
Abb. 21 Durch Trockenlauf sind die Kunststoffteile in der Kraftstoffpumpe geschmolzen

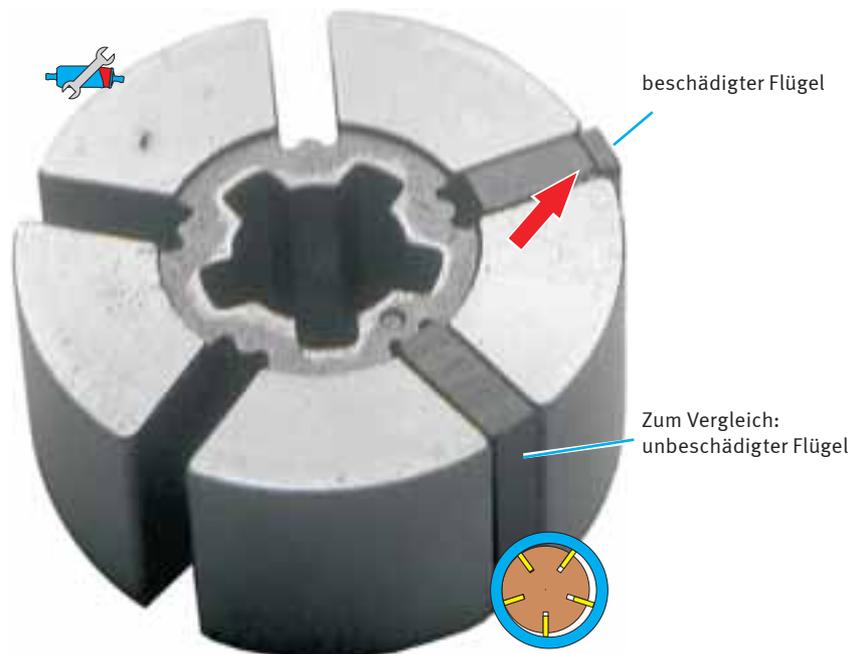
Abb. 24 Pumpenwerk einer Flügelzellenpumpe - Schaden durch Fremdkörper
Der rechte obere Flügel ist durch einen Fremdkörper stark beschädigt worden.
Zum Vergleich wurde rechts unten ein unbeschädigter Flügel eingesetzt.

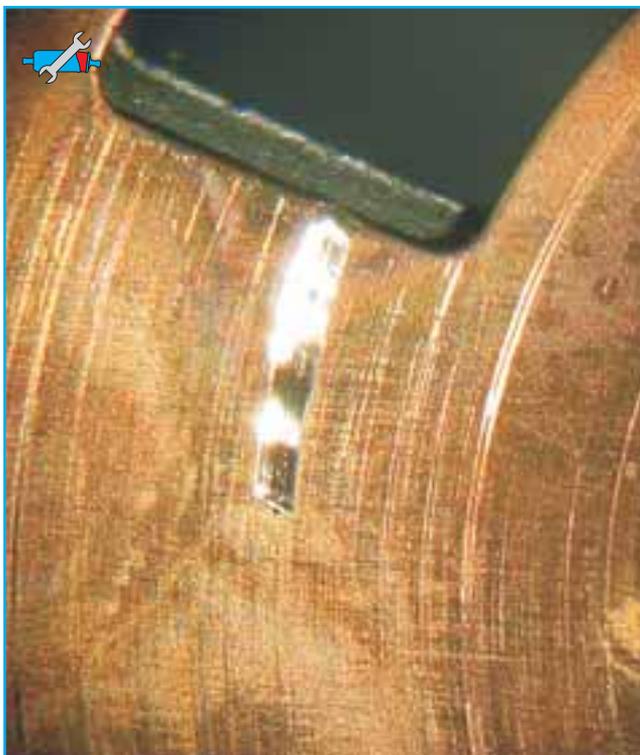
Abb. 25 Kratzer durch Fremdkörper

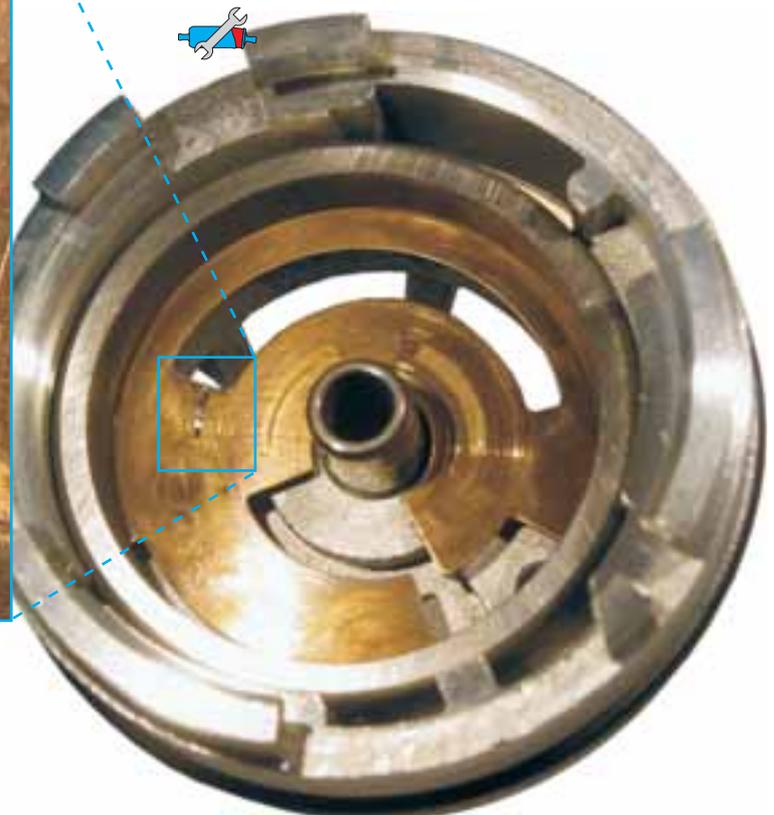
Abb. 26 Zahnringpumpe E2T- Schaden durch Fremdkörper

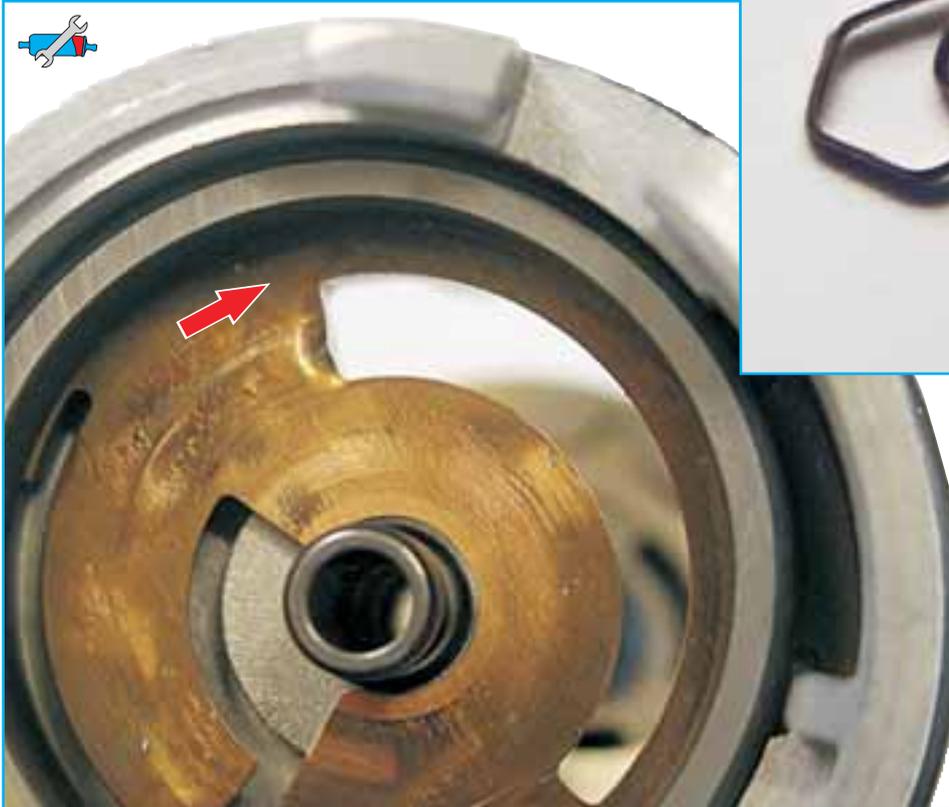
Abb. 27 Fremdkörper, der den Schaden verursacht hat (im Größenvergleich zu einer Büroklammer)

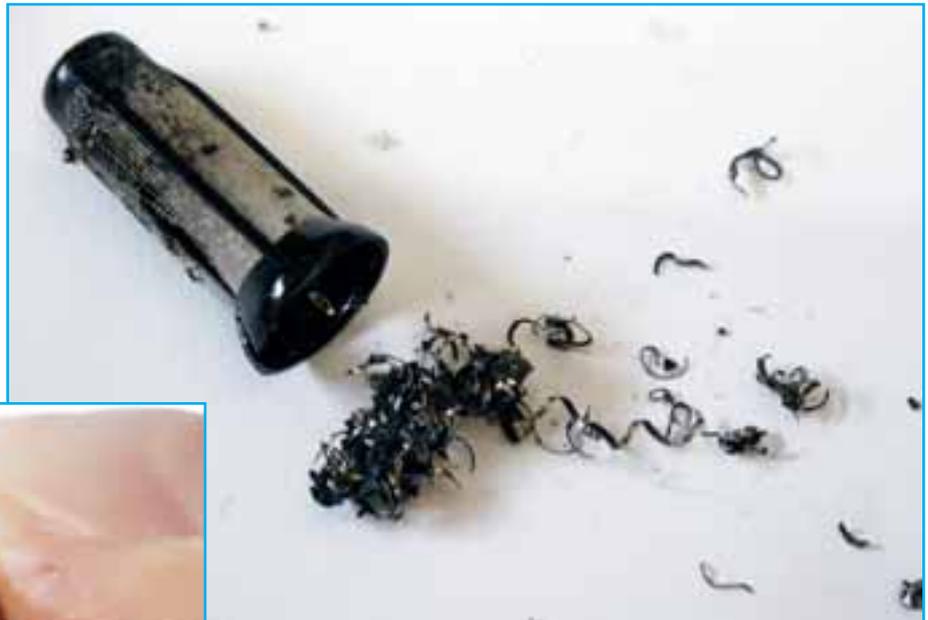
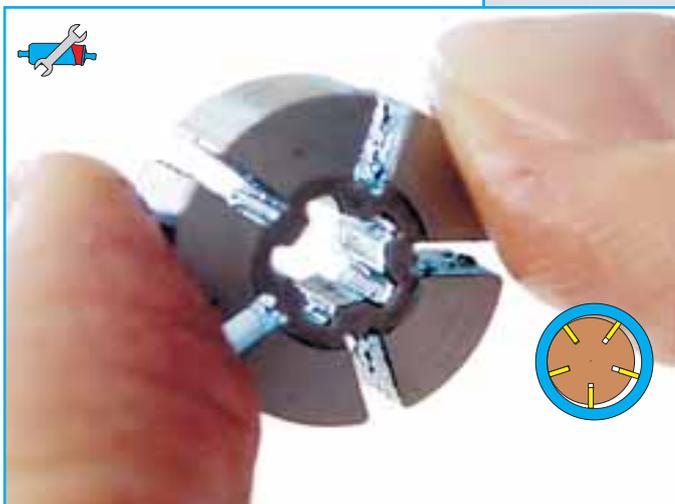
Abb. 30 Verschmutztes Pumpenwerk einer Flügelzellenpumpe
 Der Rotor ist so verschmutzt, dass sich die einzelnen Flügel (hier entfernt) nicht mehr bewegen konnten. Die Pumpe "läuft" zwar noch, aber fördert nicht mehr.

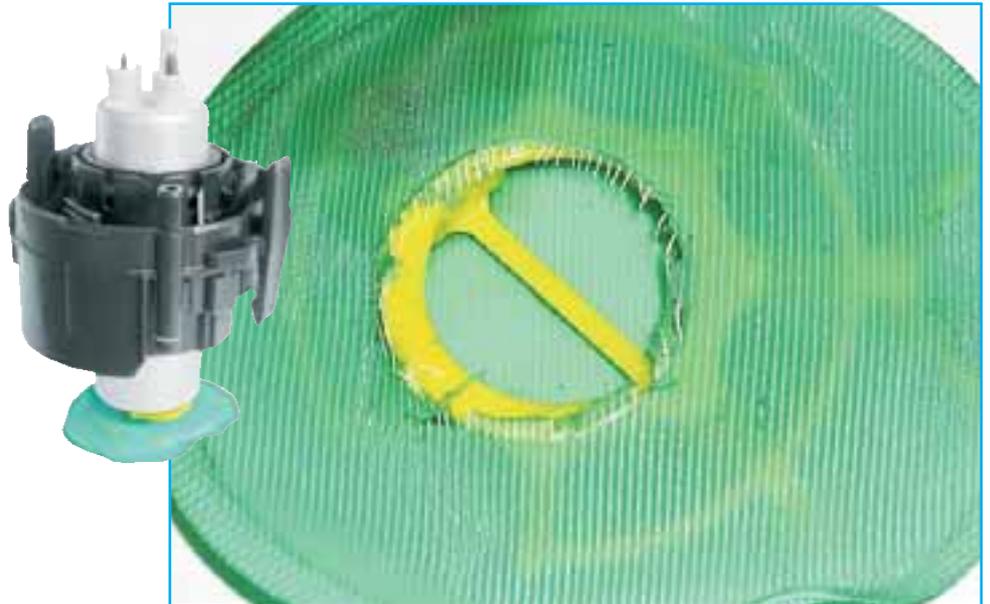
Abb. 33 Beschädigte Filter einer In-Tank-Pumpe
Hier kann leicht Schmutz eindringen oder Bruchstücke der Rippen können im Filter das Pumpenwerk blockieren.

Achten Sie beim Einbau darauf, dass der Filter, und hier besonders eventuelle Rippen im Filter, nicht beschädigt werden (siehe auch Kap. 3.6.2)

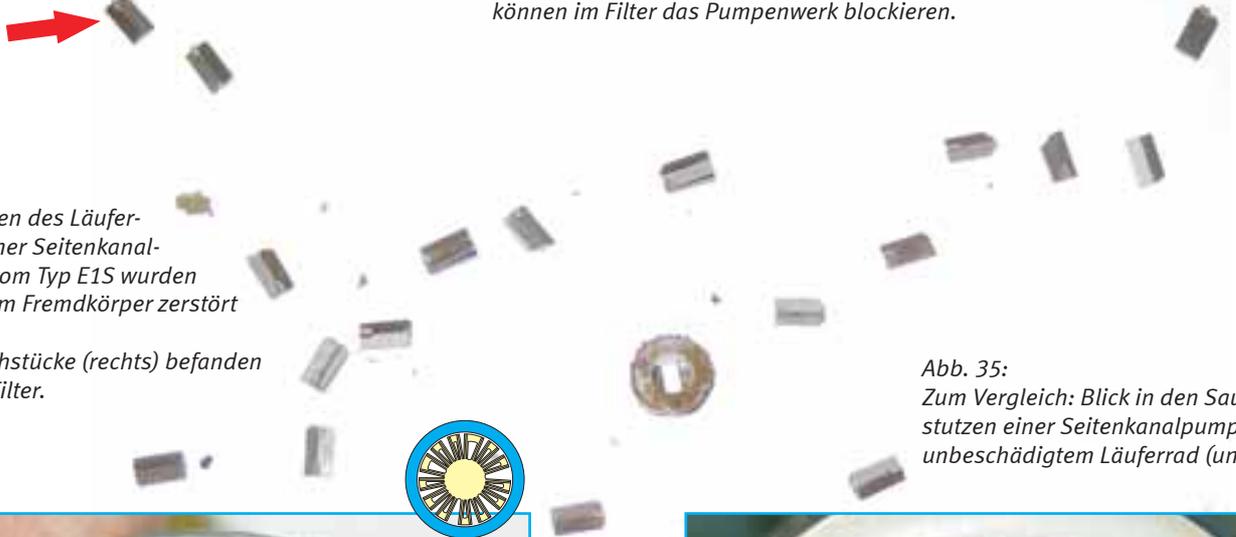
Abb. 34:
Die Rippen des Läufer-
rades einer Seitenkanal-
pumpe vom Typ E1S wurden
von einem Fremdkörper zerstört
(unten).
Die Bruchstücke (rechts) befanden
sich im Filter.

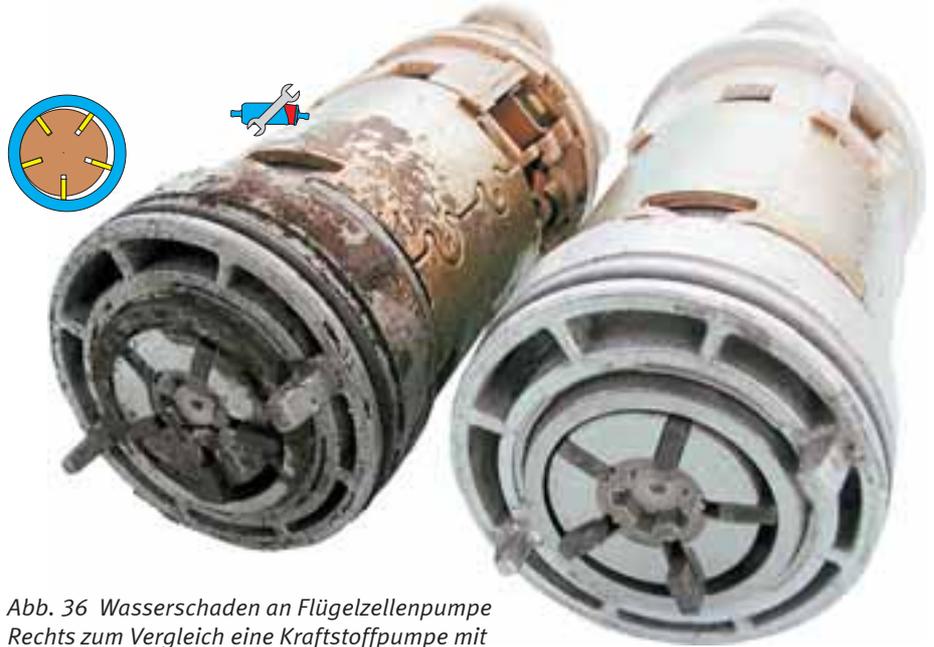
Abb. 36 Wasserschaden an Flügelzellenpumpe
Rechts zum Vergleich eine Kraftstoffpumpe mit vergleichbarer Kilometerleistung, die nicht Wasser ausgesetzt wurde.

☞ Tanken Sie ein Fahrzeug voll, wenn es längere Zeit steht.

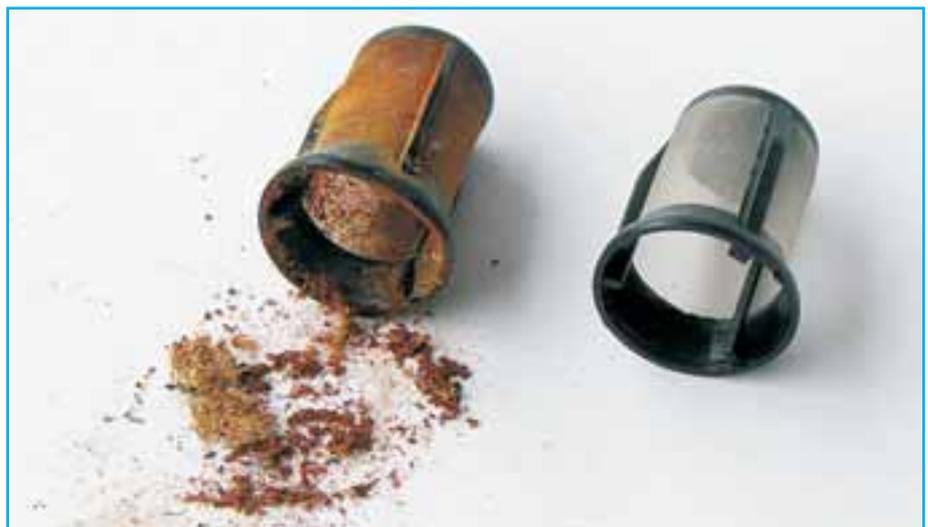
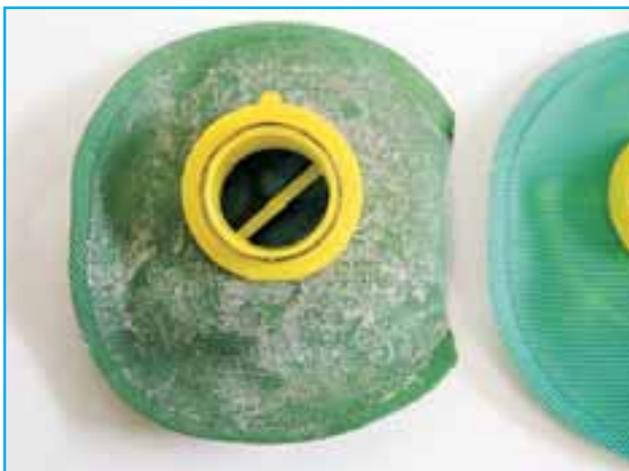
Abb. 42 links: Kalkablagerungen am Filter einer In-Tank-Pumpe
rechts: Zum Vergleich ein neuer Filter

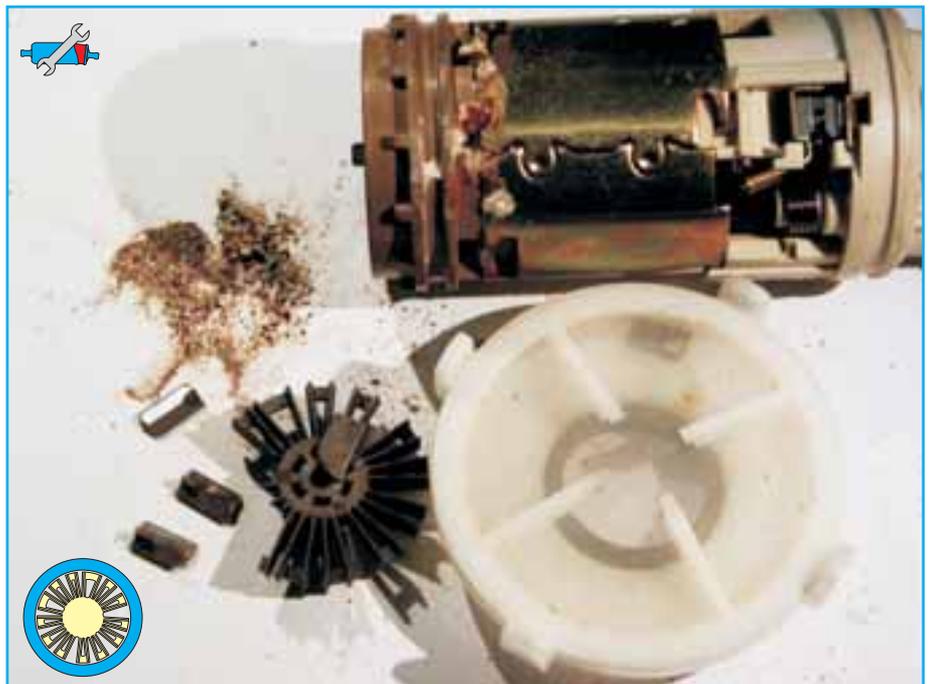
Abb. 46 links: Korrodierte elektrische Kontakte
rechts: Neuzustand

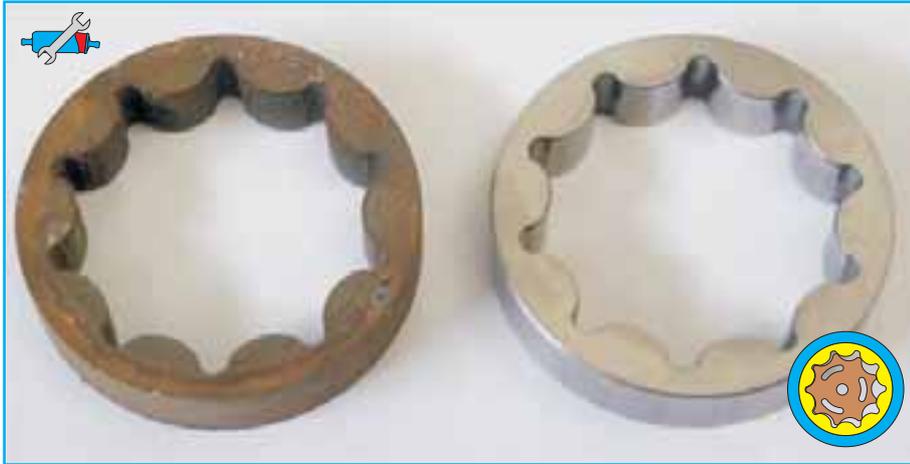
Abb. 48 links: Stark verrosteter Troichoiden-Zahnring
rechts: Neuzustand

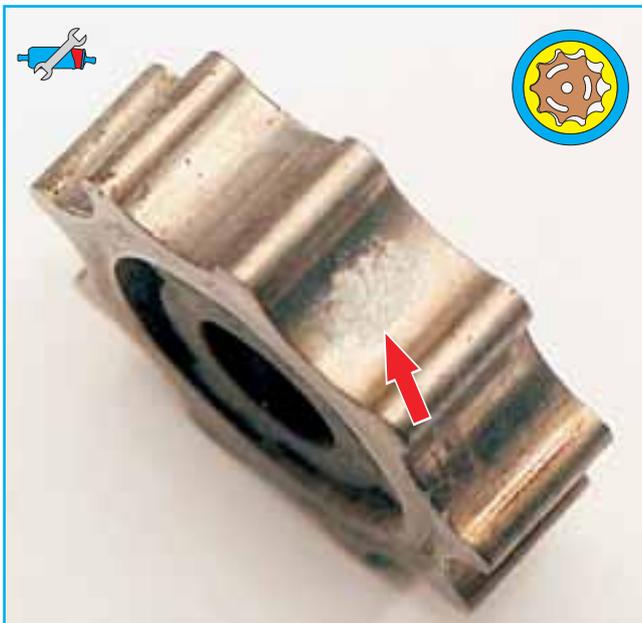
Abb. 49 Troichoiden-Zahnrad mit Kalkablagerungen

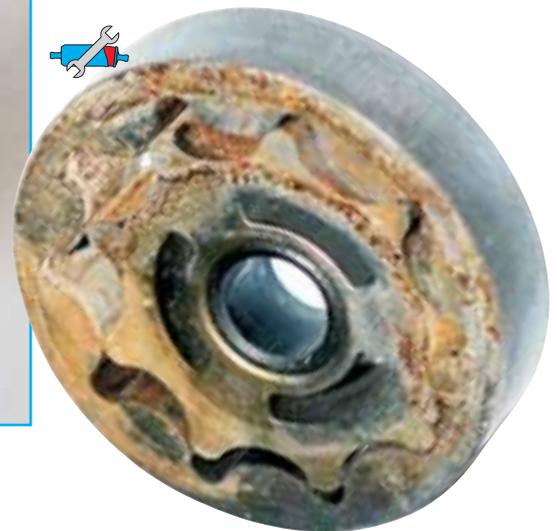
Abb. 53 Zum Vergleich: Ein verrostetes Trochoiden-Pumpenwerk
Hier kann sich nichts mehr bewegen.

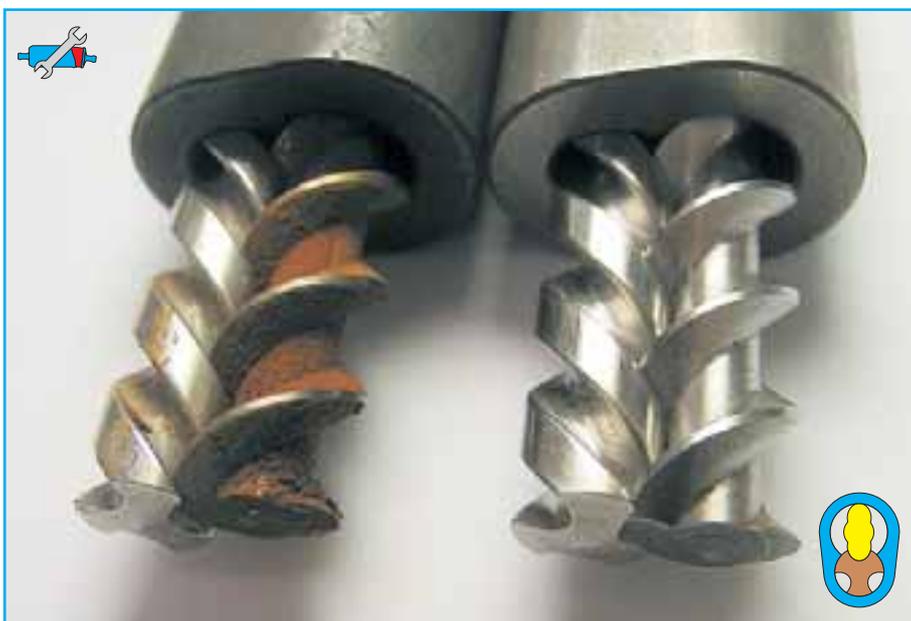
Abb. 54 Schraubenpumpe (links verrostet und rechts neu)

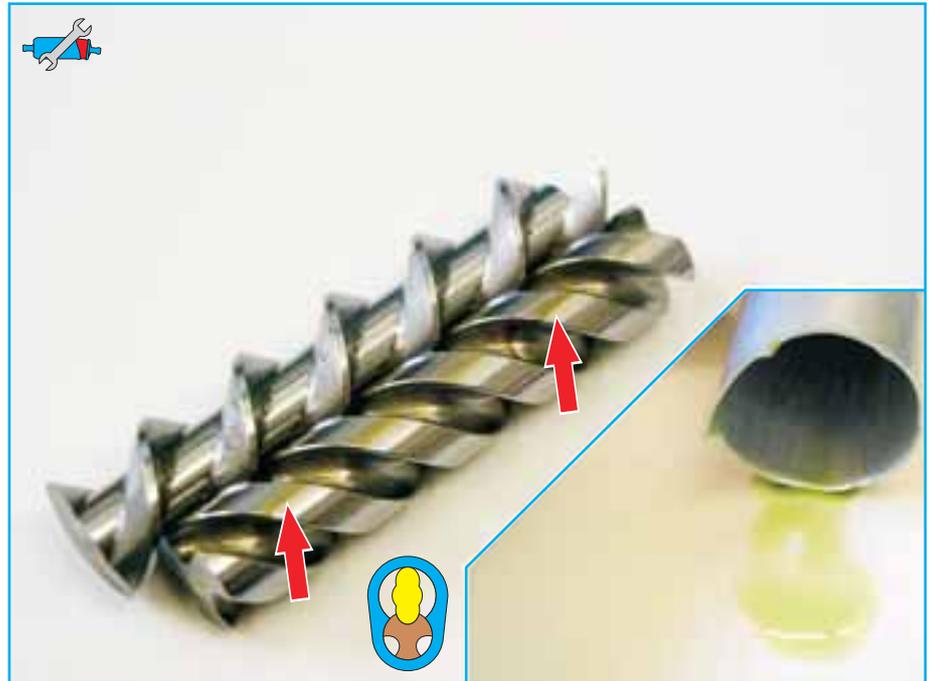
Abb. 55 Verklebungen durch unzulässiges Medium

Durch diesen "Kraftstoff" verklebte das Pumpenwerk. Die Stelle, an der die beiden Förderschrauben der Pumpe aneinander kleben, ist durch Ablagerungen an der Förderschraube (Pfeil) deutlich zu erkennen.

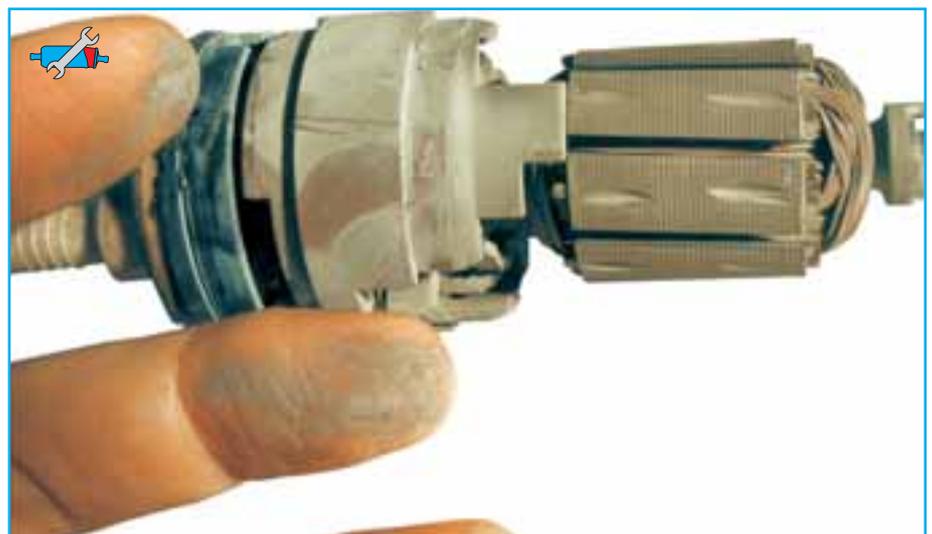
Abb. 56 Belag durch Kraftstoff mangelnder Qualität

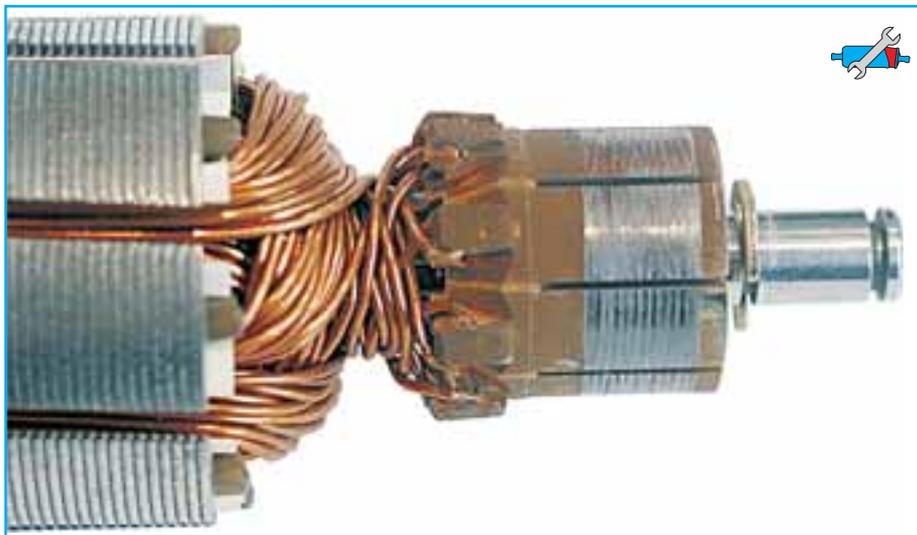
Abb. 57 Isolierender Belag durch Weichmacher im Kraftstoff

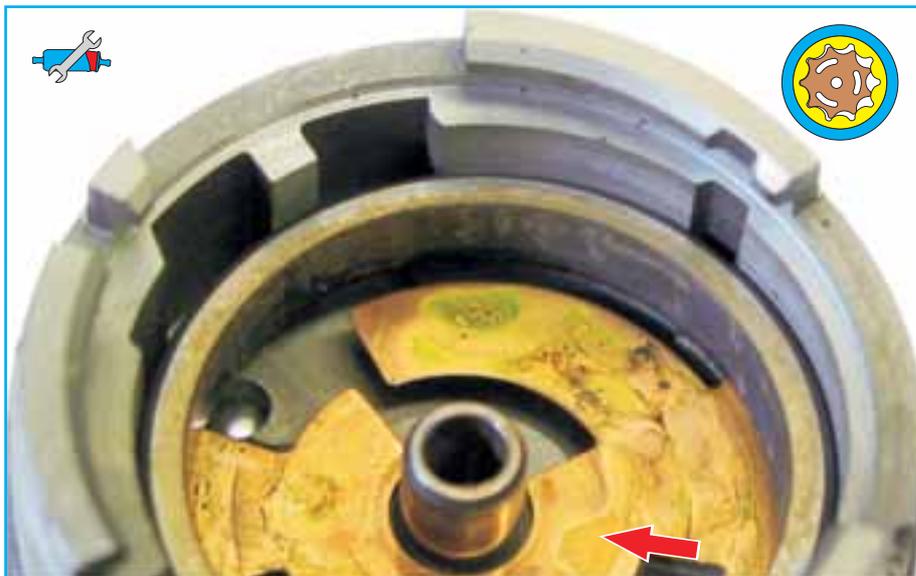
*Abb. 59 Verklebtes Pumpenwerk
Die Laufscheibe war fest mit dem Trochoiden-Pumpenwerk verklebt.
Das Pumpenwerk wurde für die Abbildung entfernt - seine Umrisse sind in der klebrigen Masse aber noch gut zu sehen.*

**Biodiesel darf nur verwendet werden, wenn dafür eine Freigabe des Fahrzeugherstellers vorliegt.**

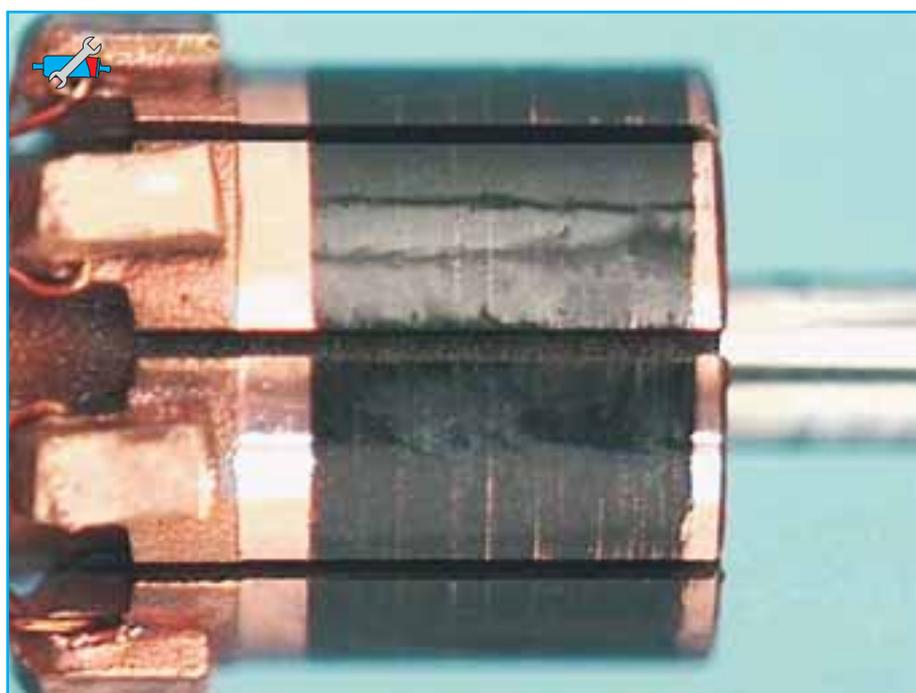
*Abb. 60 Schäden durch Biodiesel
In diesem Fall hatte RME (Rapsmethylester) bereits nach ca. 3 Std. Betriebszeit die Kohlebürsten aufgelöst und eine lackartige, isolierende Schicht auf dem Kommutator ("Polwender") gebildet - die Pumpe fiel aus.*

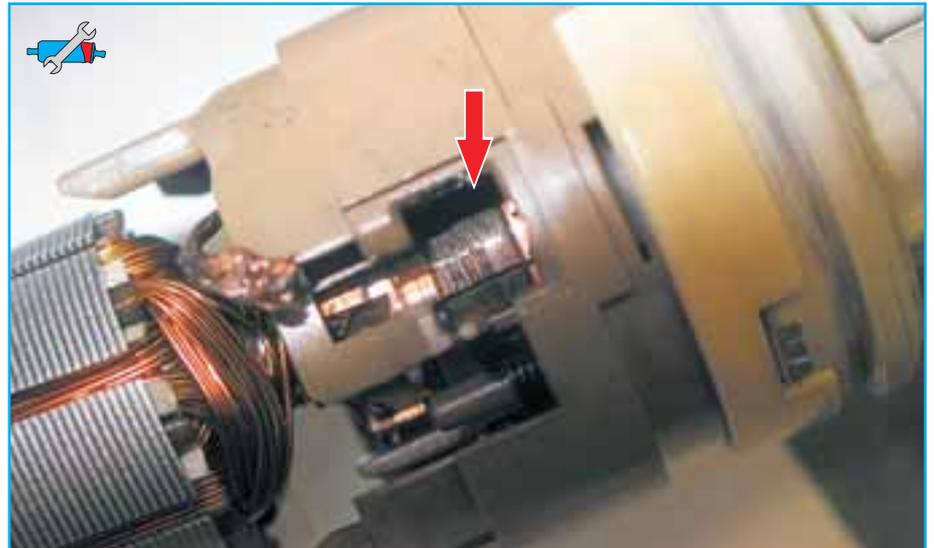
Abb. 61 Blick auf Halterung der Schleifkontakte
Die Kohlebürsten sind vollständig aufgelöst und bilden einen Belag auf dem Polwender.

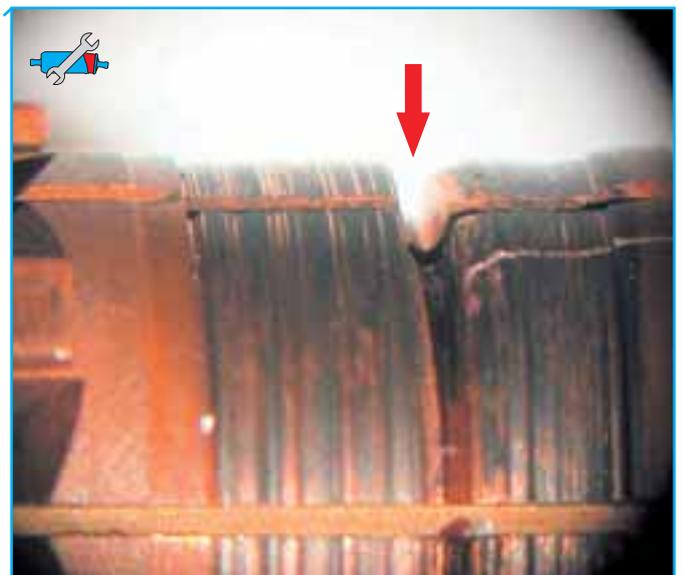
Lamellen kurzschließen, kommt es zu elektrostatischen Entladungen, die als Funken sichtbar werden. Ein isolierend wirkender Belag auf der Schleifbahn erzeugt vermehrt Entladungen, welche die Kohlebürsten vorzeitig abbrennen lassen.

Abb. 63 Zerstörte Schleifbahn des Polwenders
Hier hat sich die Feder, welche die Kohlebürsten an den Polwender drückt, nachdem die Kohlebürsten abgebrannt waren in die Schleifbahn "eingefräst".

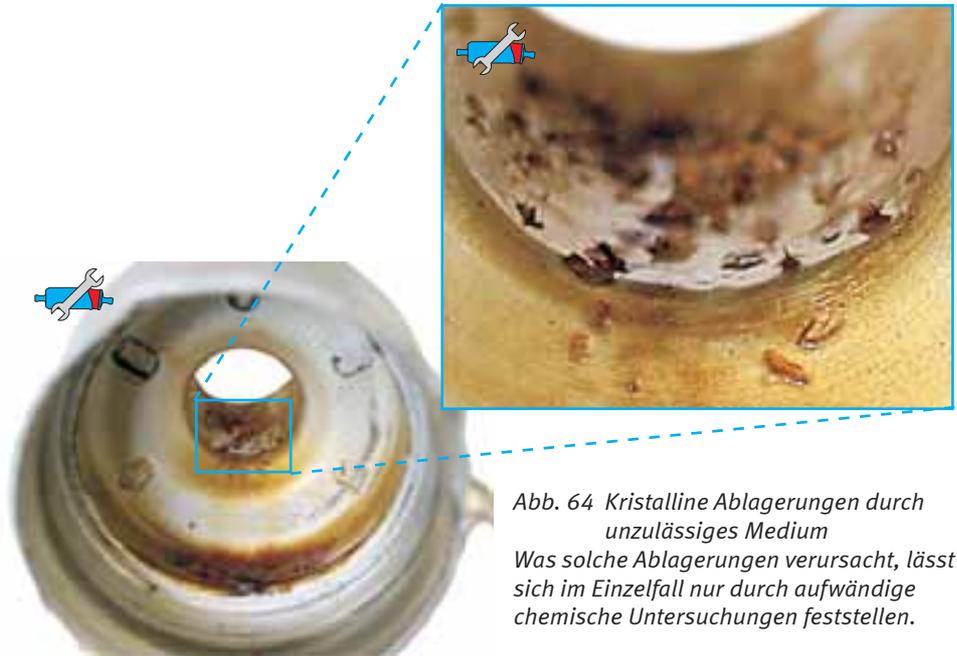
Abb. 64 Kristalline Ablagerungen durch unzulässiges Medium
Was solche Ablagerungen verursacht, lässt sich im Einzelfall nur durch aufwändige chemische Untersuchungen feststellen.

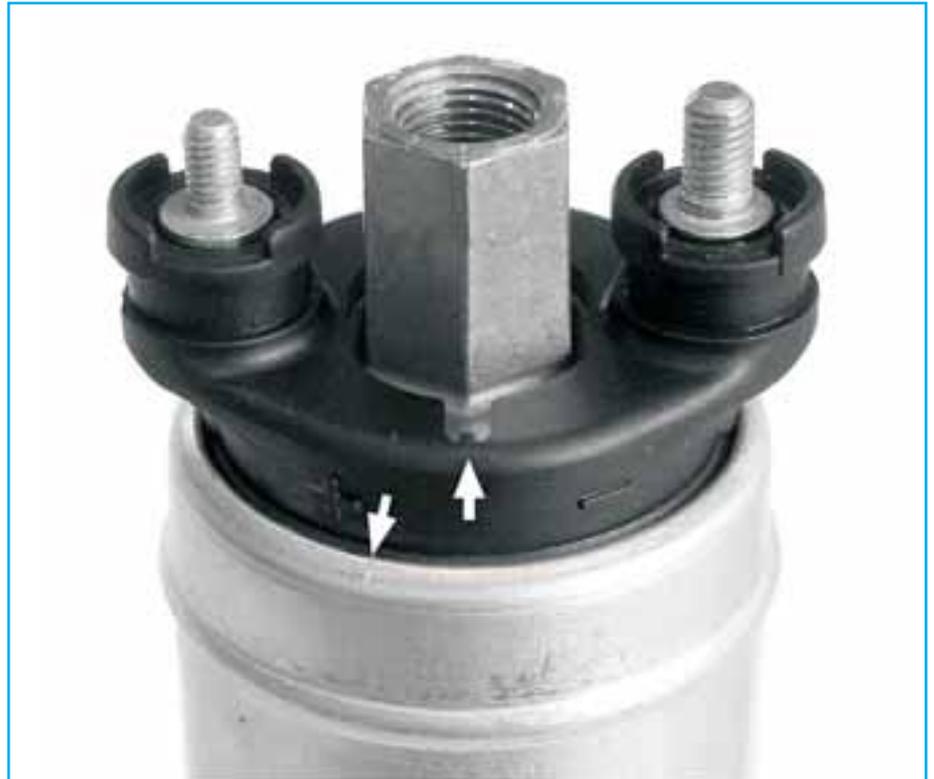
Vor der Auslieferung durchlaufen alle Kraftstoffpumpen im Werk eine Qualitäts- und Funktionskontrolle. Solche Schäden können nur nachträglich durch unsachgemäße Handhabung entstehen.

Abb. 69 Verdrehter Pumpendeckel
An Kraftstoffpumpen vom Typ E2T und E3T sind Markierungen angebracht. Diese Markierungen müssen sich gegenüberstehen. Ist dies nicht der Fall, ist die Pumpe unsachgemäß gehandhabt und damit beschädigt worden.

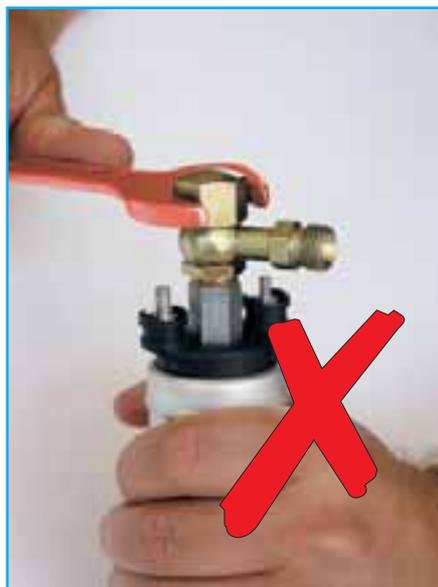
Abb. 70 Falsche Montage:
Festziehen ohne Kontern

⚠ Wichtiger Montagehinweis: Beim Festziehen der Anschlussleitung muss am unteren Sechskant der Kraftstoffpumpe gekontert werden, weil es sonst zu Undichtigkeiten an der Kraftstoffpumpe kommen kann.

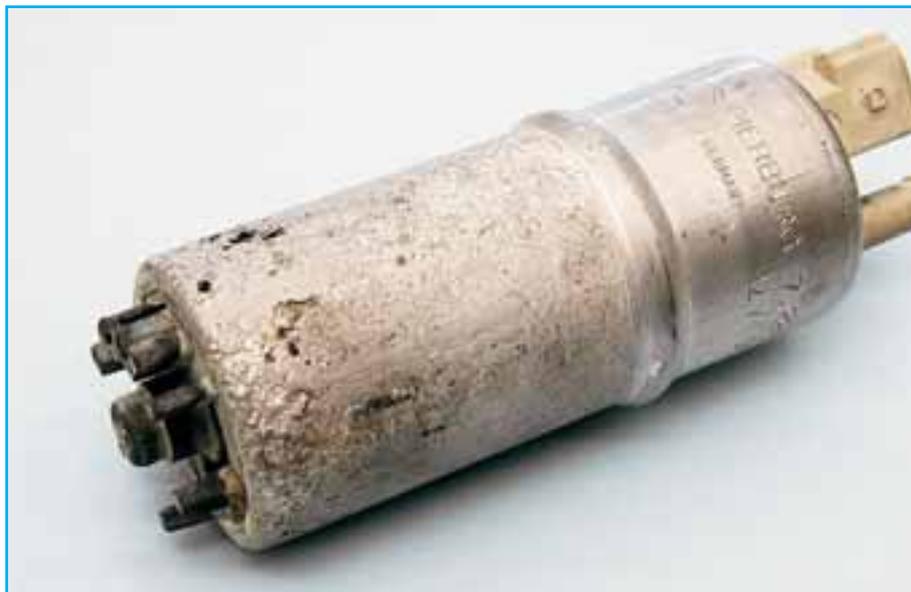
Wenn z.B. Stahlschellen mit Zinkbeschichtung ohne Isolierung direkt an den Aluminiumkörper der Pumpe montiert werden und Elektrolyt (Spritzwasser) vorhanden ist, kann eine Kontaktkorrosion entstehen. Dies kann so weit führen, dass der Pumpenkörper durch Lochfraß undicht wird.

Abb. 72 Kontaktkorrosion durch falsche Materialpaarung

- Beachten Sie, dass bei der Montage keine Materialpaarungen verwendet werden, die eine Kontaktkorrosion auslösen.

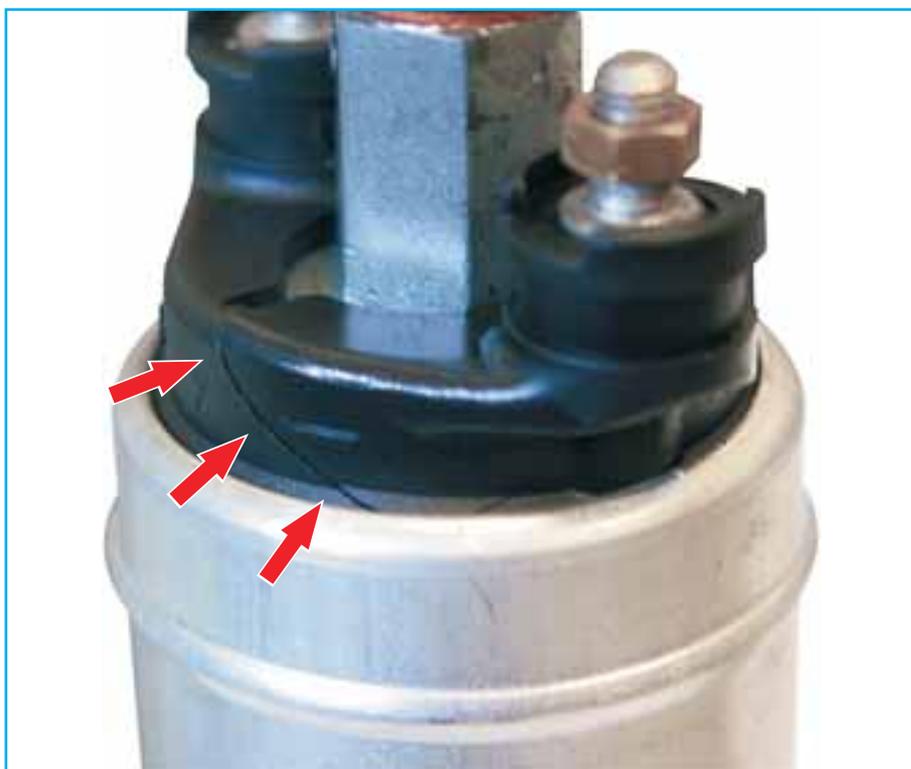
Abb. 73 Gewaltschaden am Gehäuse

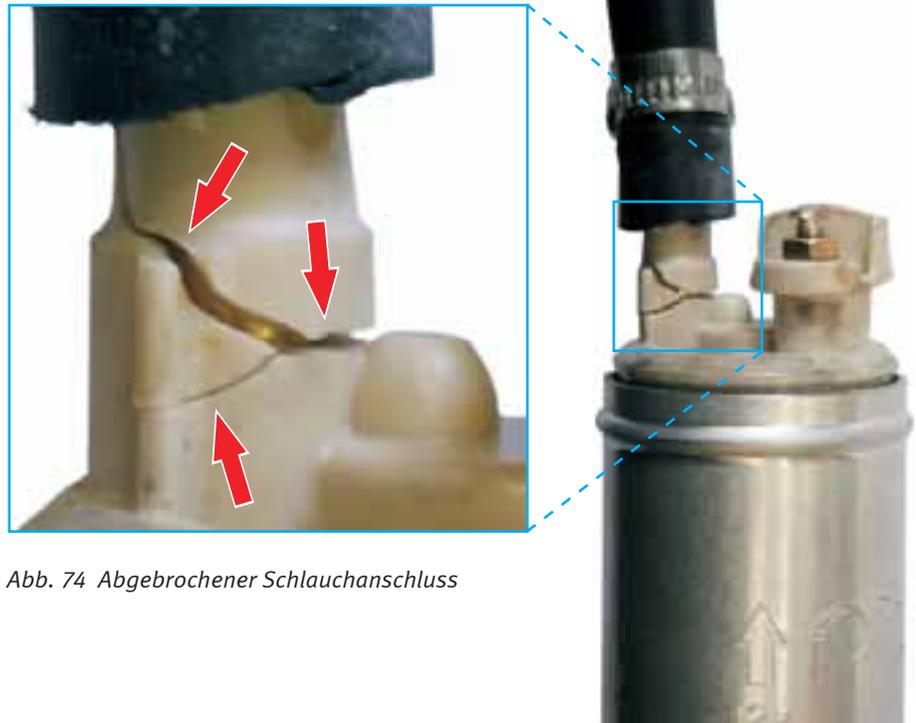
Abb. 74 Abgebrochener Schlauchanschluss

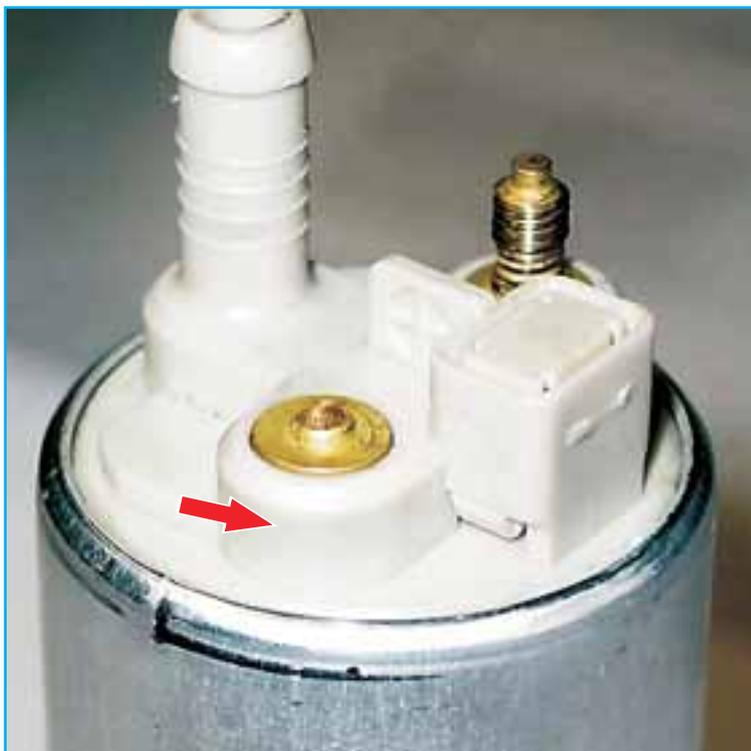
Abb. 75 Gewaltschaden an den elektrischen Kontakten

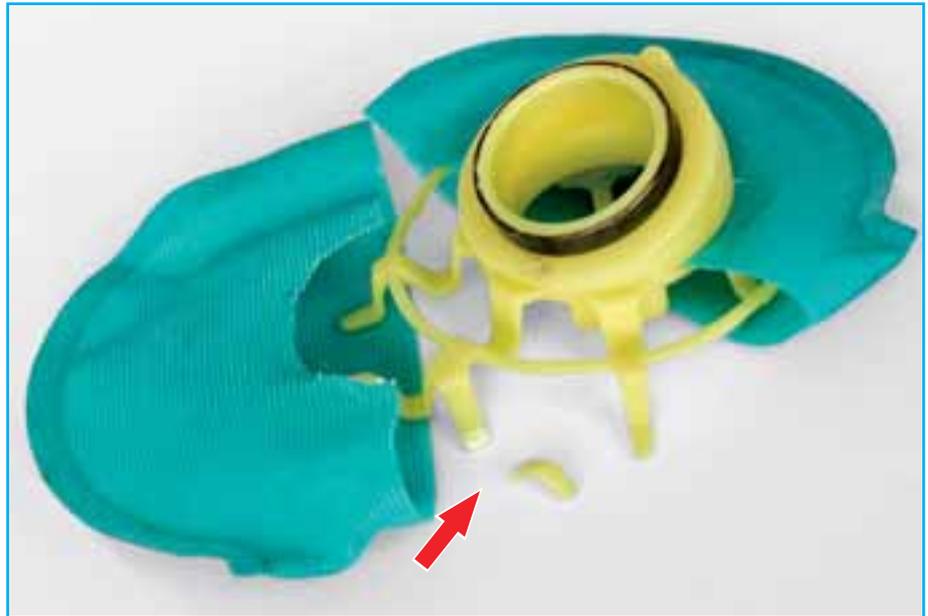
Schmutz kann eindringen oder Bruchstücke der Rippen im Filter können das Pumpenwerk blockieren.

Abb. 76 Gebrochene Versteifungsrippen im Filter einer In-Tank-Pumpe

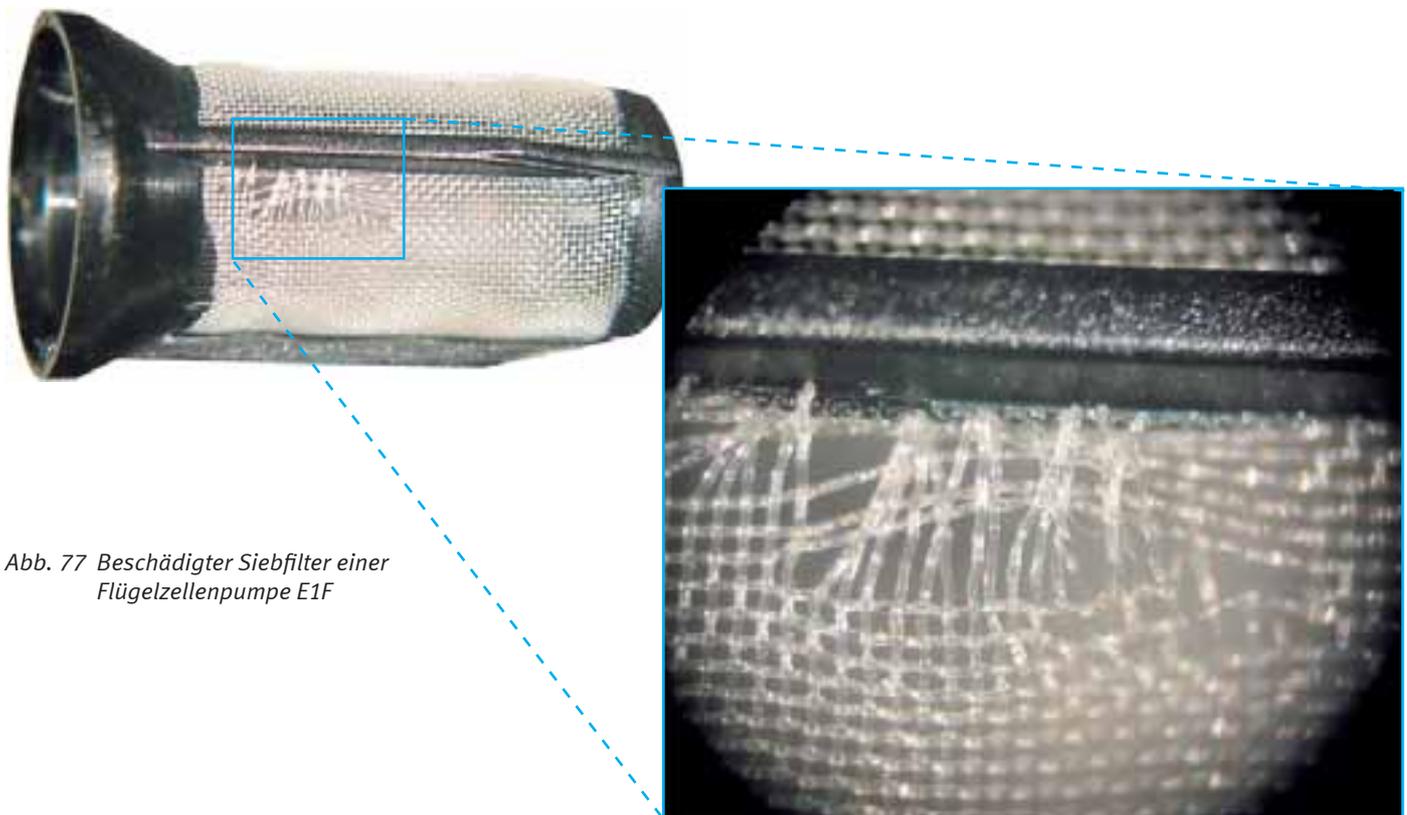
Abb. 77 Beschädigter Siebfilter einer Flügelzellenpumpe E1F

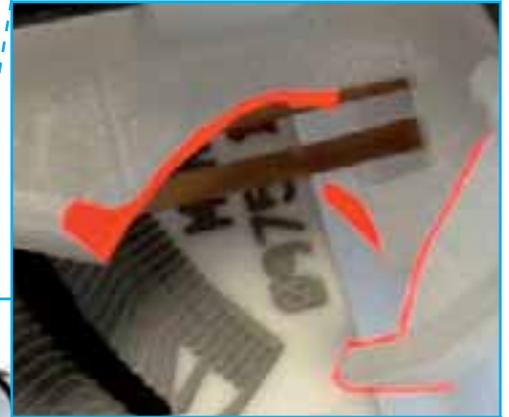
Abb. 78 Abgebrochener Füllstandsgeber

⚠ Niemals den Arm des Füllstandsgebers von Hand bewegen (siehe → Abb. 79).
Bruchgefahr!

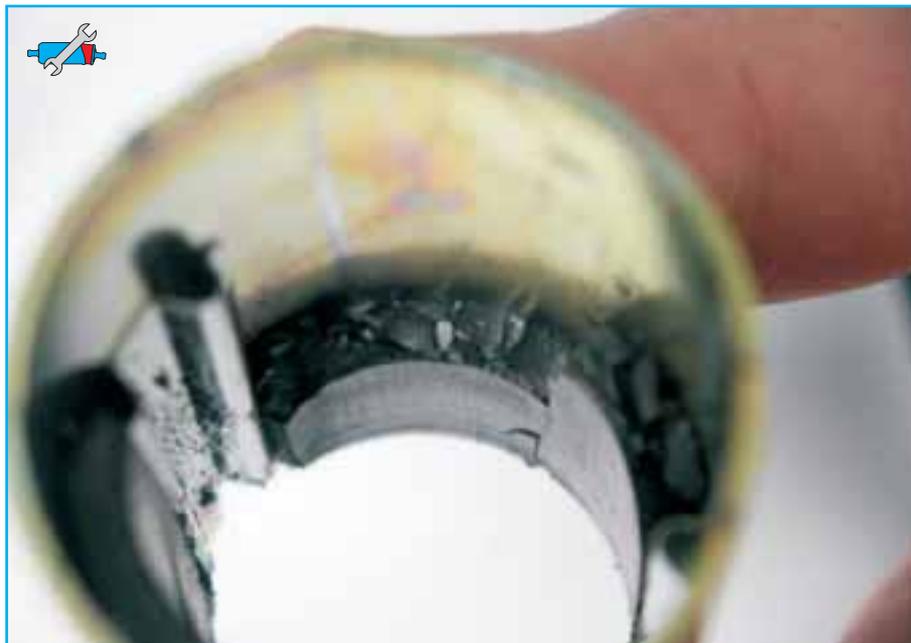
Abb. 80 Zerbrochener Permanentmagnet (Stator)

Heruntergefallene oder beim Einbau beschädigte Kraftstoffpumpen dürfen nicht mehr verbaut werden.

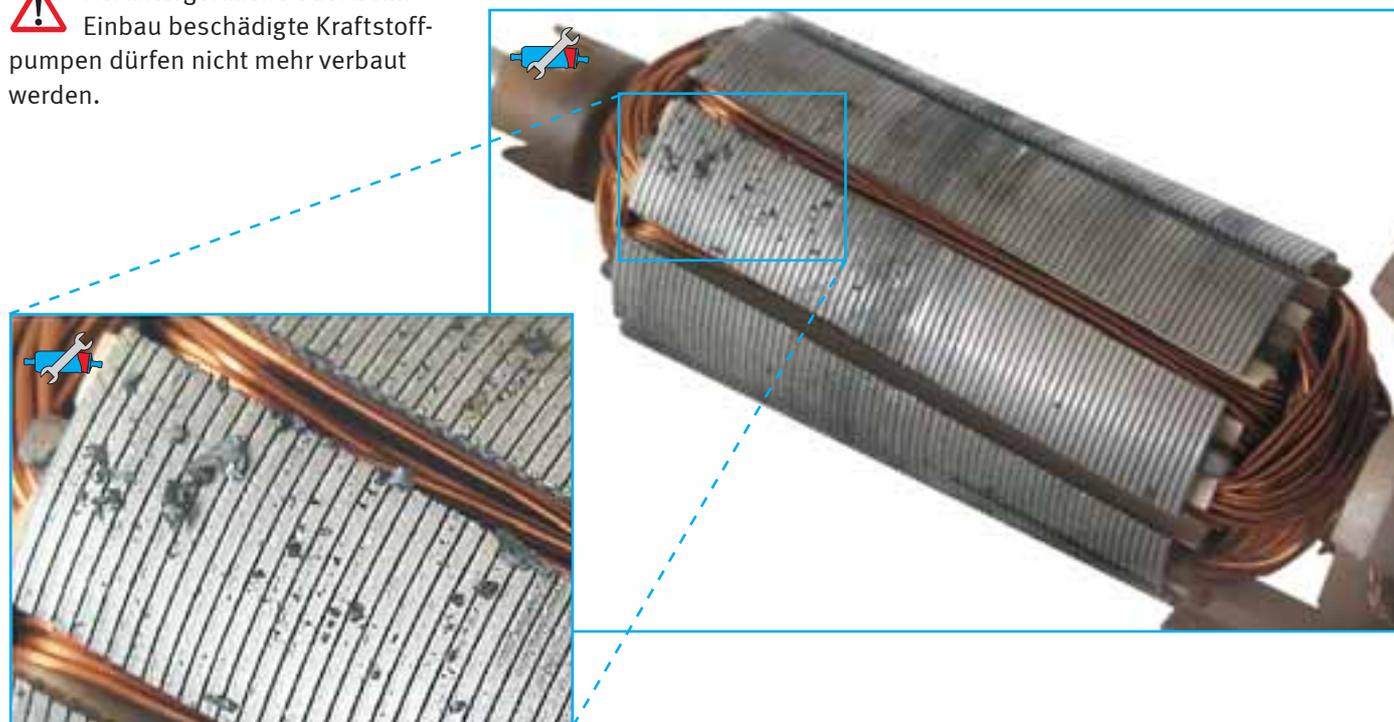
Abb. 81 Partikel des zerbrochenen Permanentmagneten am Rotor
Der Permanentmagnet, welcher den Rotor röhrenförmig umgibt, ist zersplittert.
Die Bruchstücke haben die Pumpe blockiert.
Vermutliche wurde diese Kraftstoffpumpe bei der Montage fallen gelassen.
