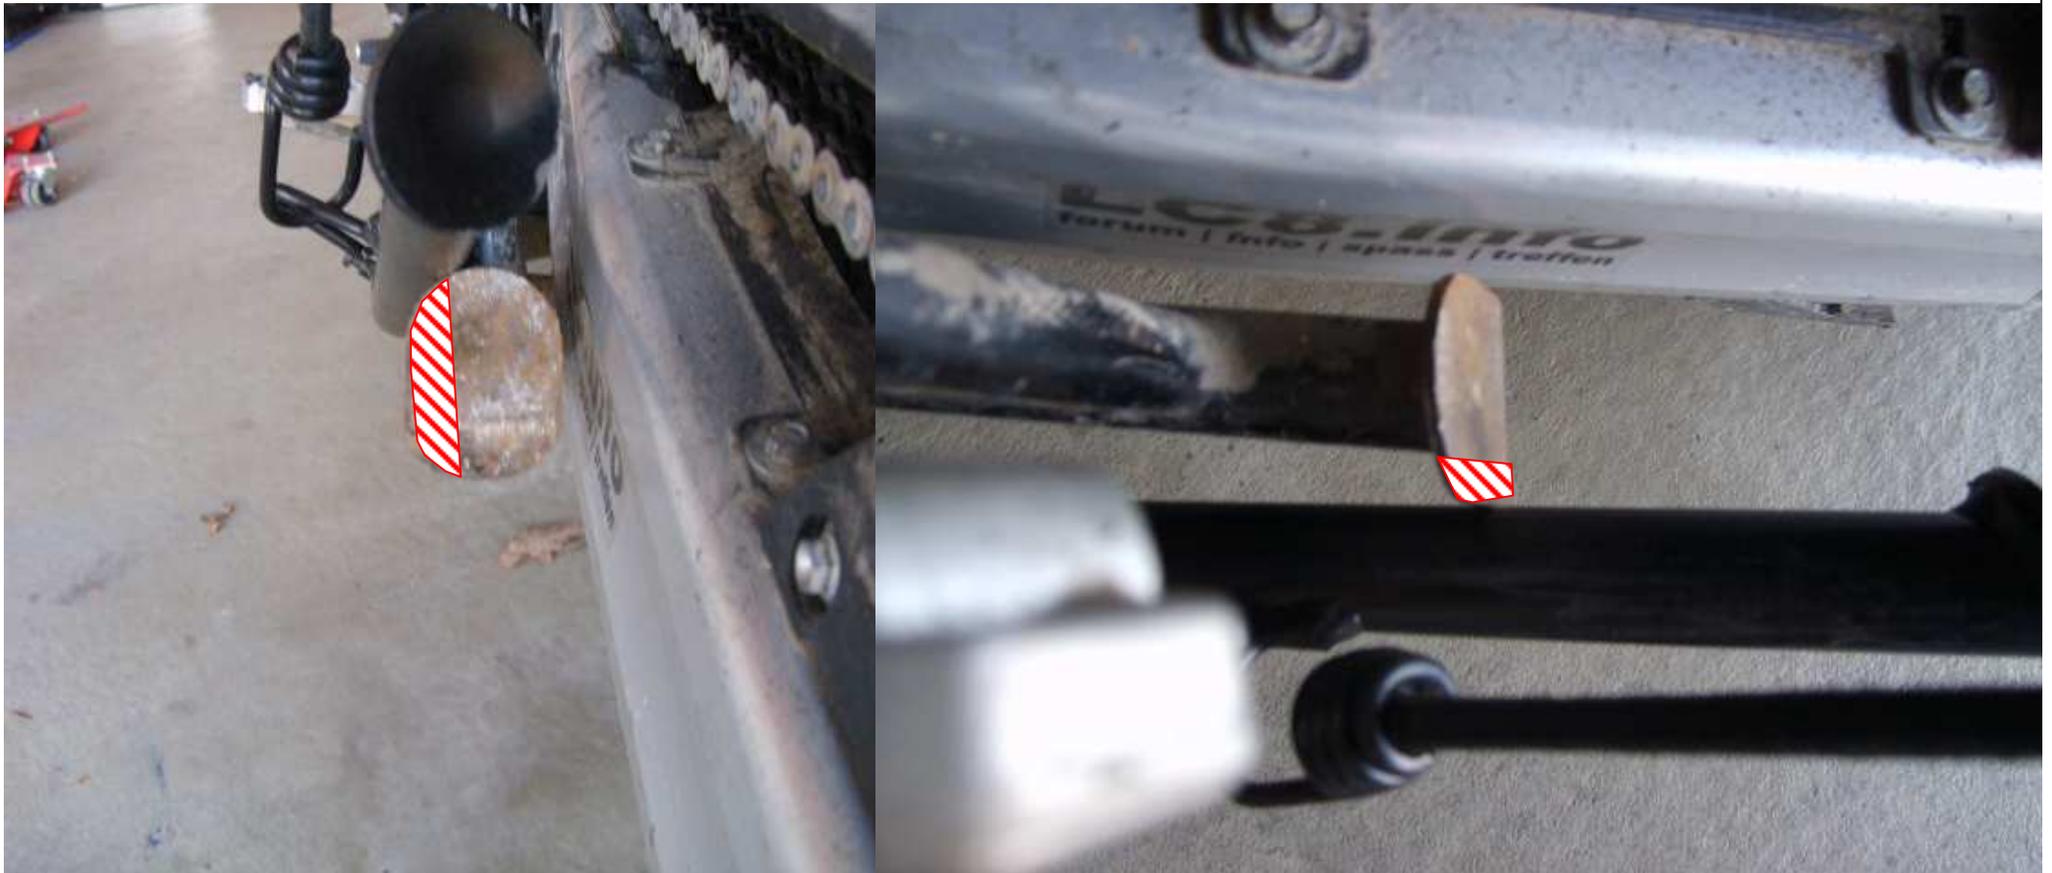
Der markierte Bereich in den beiden Bildern ist der Überstand am Hauptständerfuß, welchen ich entfernt habe. Hierbei nur das überstehende Flachmaterial wegschneiden. Der Auftrag der Schweißnaht stört nicht
