Kraftstoffpumpen

Bauformen, Schäden, Ursachen

2. Auflage 08.08
Artikel-Nr. 50 003 855-01
ISBN 978-3-86522-227-5

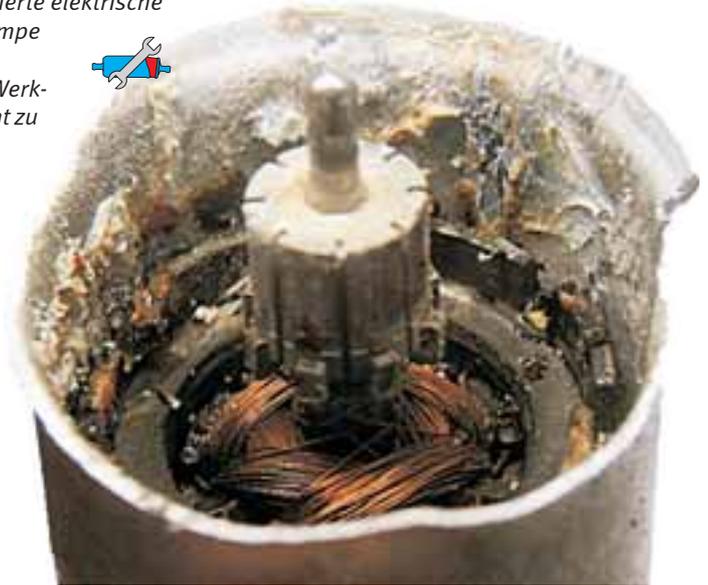
Abb. 16 Stark korrodierte elektrische Kraftstoffpumpe

Ein Bild, wie es eine Werkstatt in der Regel nicht zu sehen bekommt. In vielen Fällen lässt sich nur durch das Öffnen einer Kraftstoffpumpe bestimmen, warum eine von außen intakte Pumpe ausgefallen ist.

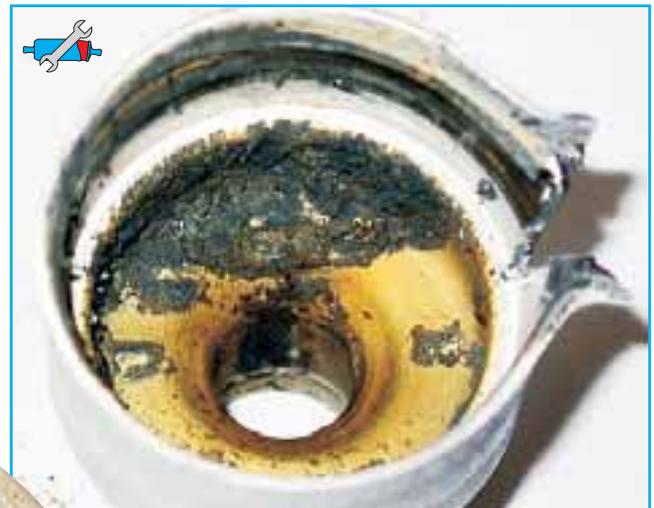
Abb. 18 Blick in das aufgeschnittene Gehäuse einer Zahnringpumpe E3T - zugesetzt mit Ablagerungen

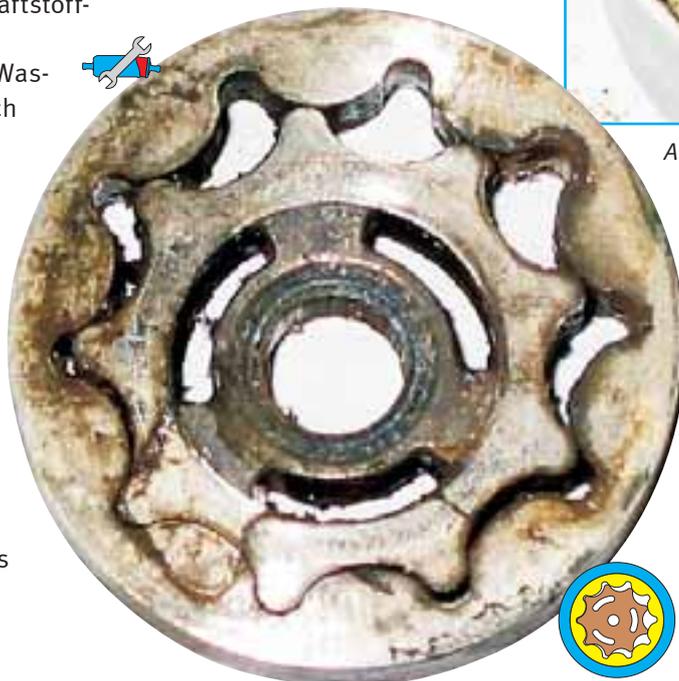
Abb. 19 Blockiertes Pumpenwerk (Trochoiden-Zahnring) einer Zahnringpumpe E3T

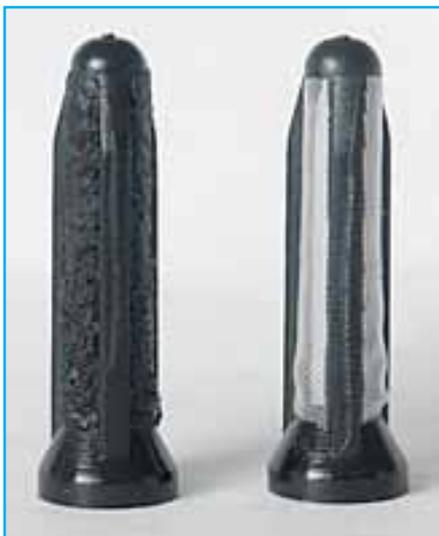
Abb. 22 Siebfilter einer Flügelzellenpumpe E1F links verstopft – rechts neu

Kraftstoffpumpen der Baureihen E1F, E2T und E3T verfügen über einen eingebauten Siebfilter auf der Saugseite. Dieser kleine "Vorfilter" ist ein Schutz vor Verunreinigungen. Untersuchungen an reklamierten Kraftstoffpumpen haben gezeigt, dass dieser Siebfilter häufig durch Schmutz im angesaugten Kraftstoff verstopft ist.

Beim Dieselbetrieb muss der Siebfilter entfernt werden, da es durch die höhere Zähigkeit des Diesels bei niedrigen Temperaturen zu Problemen kommen kann.

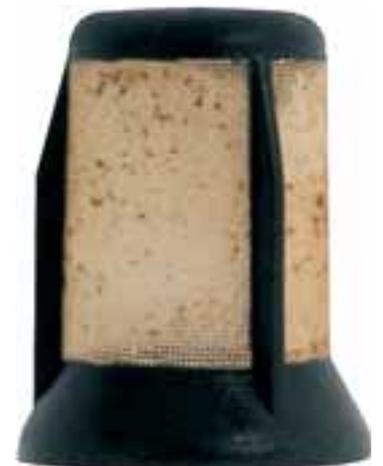
Abb. 23 Verunreinigter Siebfilter einer Zahnringpumpe E3T

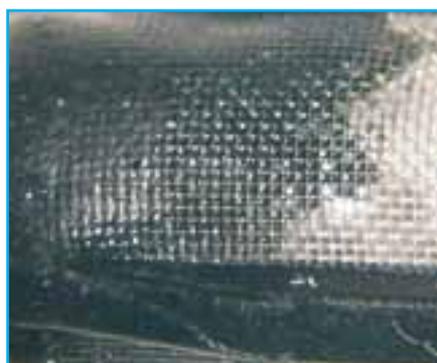
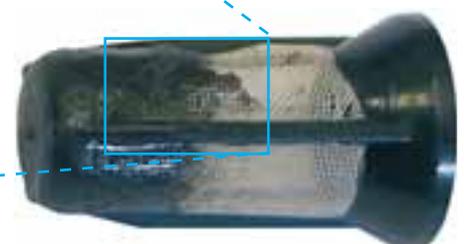
Die Abb. 31 und 32 zeigen einen Fall, bei dem durch Arbeiten am Kraftstoffsystem flüssige Dichtungsmasse in den Kraftstofftank gelangte. Der Siebfilter konnte diese Dichtungsmasse nicht aufhalten – sie verklebte das Pumpenwerk.

Abb. 31 Dichtungsmasse im Siebfilter

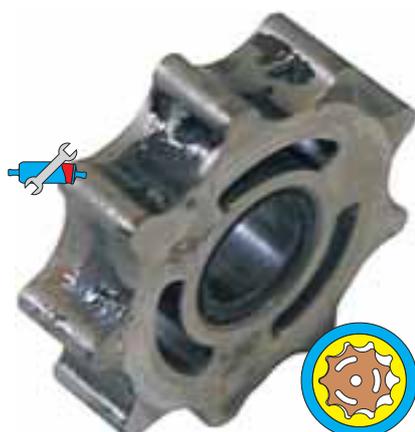
Abb. 32 Dichtungsmasse im Pumpenwerk (Trochoiden-Zahnrad)

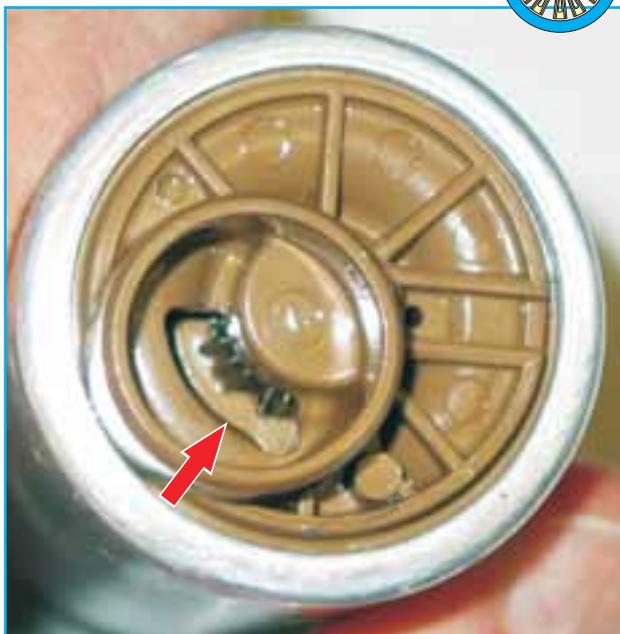
Abb. 34:
Die Rippen des Läufer-
rades einer Seitenkanal-
pumpe vom Typ E1S wurden
von einem Fremdkörper zerstört
(unten).
Die Bruchstücke (rechts) befanden
sich im Filter.

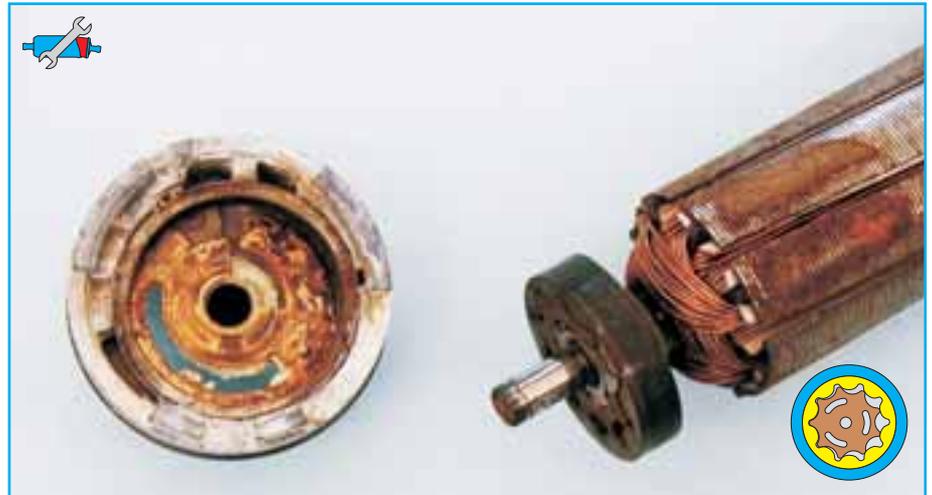
Abb. 37 Zahnringpumpe E3T
– mit Rost- und Kalkablagerungen

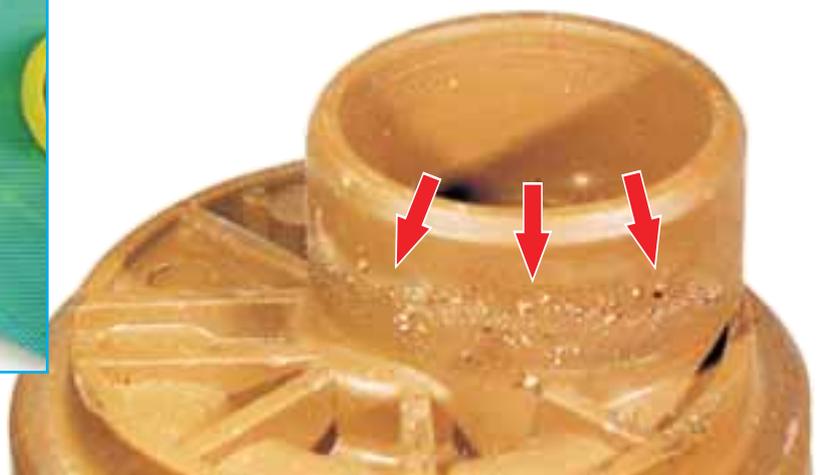
Abb. 43 Kalkablagerungen am Einlauf dieser In-Tank-Pumpe

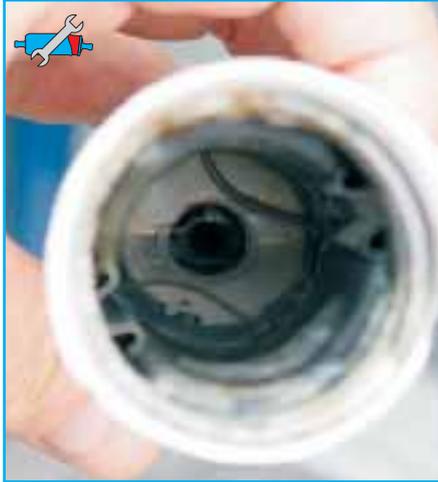
Abb. 44 Wasser in einer Kraftstoffpumpe
In diesem Fall "stand" das Wasser regelrecht in der Pumpe.

Das Pumpenwerk war so korrodiert, dass das Wasser nicht mehr herauslaufen konnte.

Diese Kraftstoffpumpe wurde als "Wasserpumpe" missbraucht.

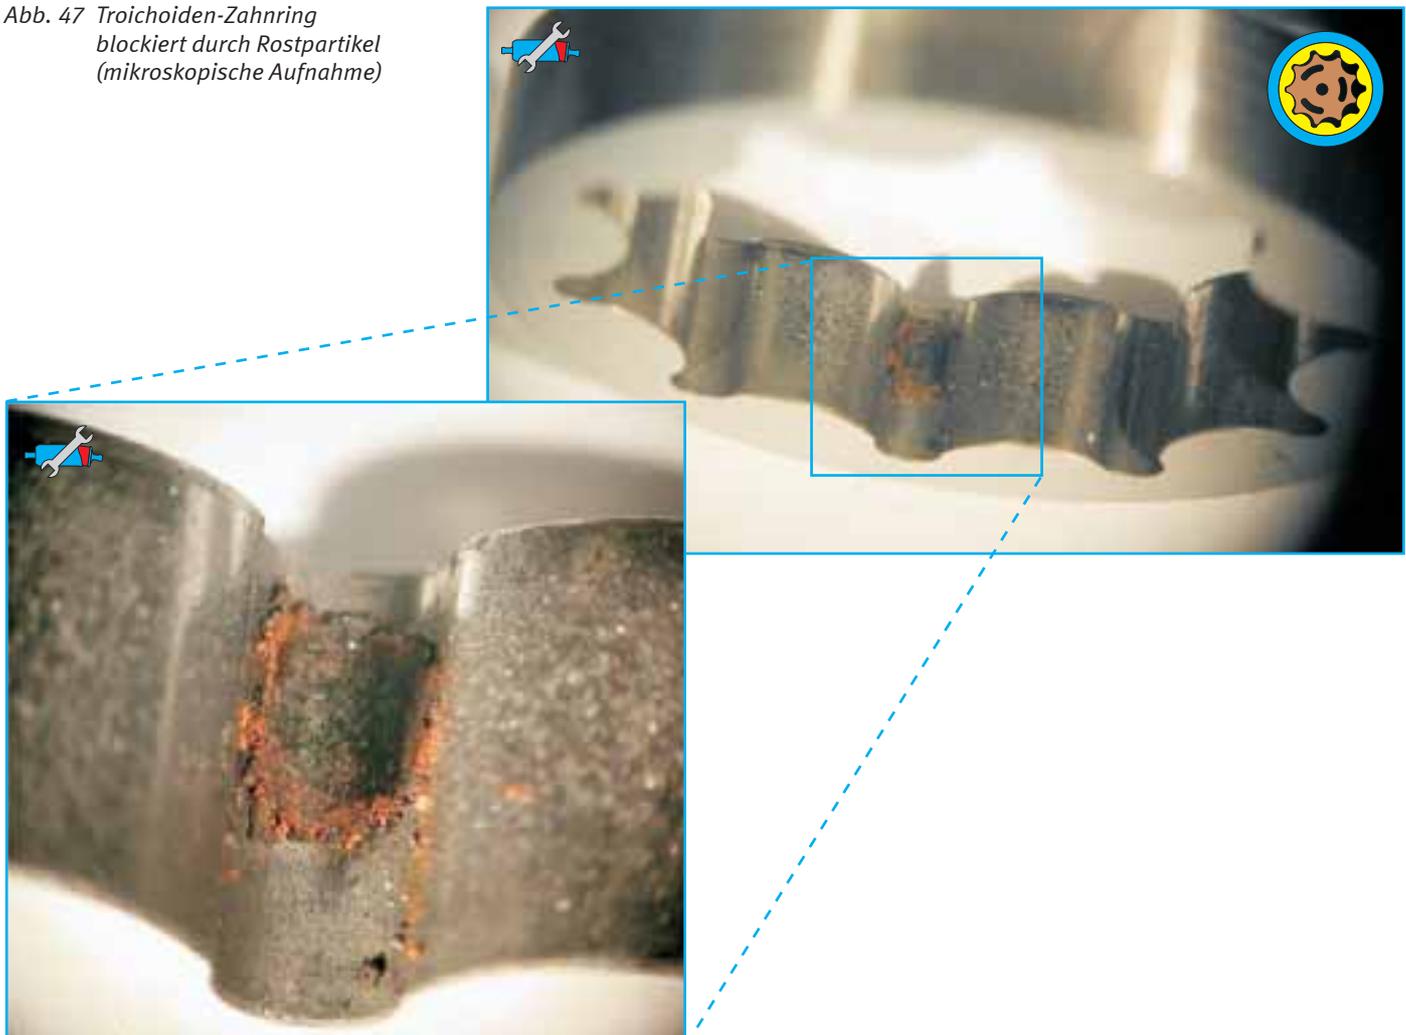
Abb. 47 Troichoiden-Zahnring
blockiert durch Rostpartikel
(mikroskopische Aufnahme)

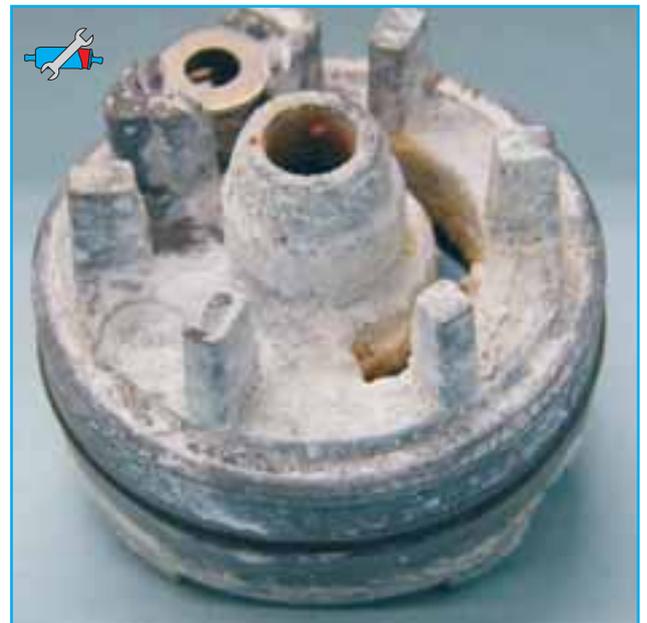
Abb. 50 Verkalktes Außenlager einer Kraftstoffpumpe

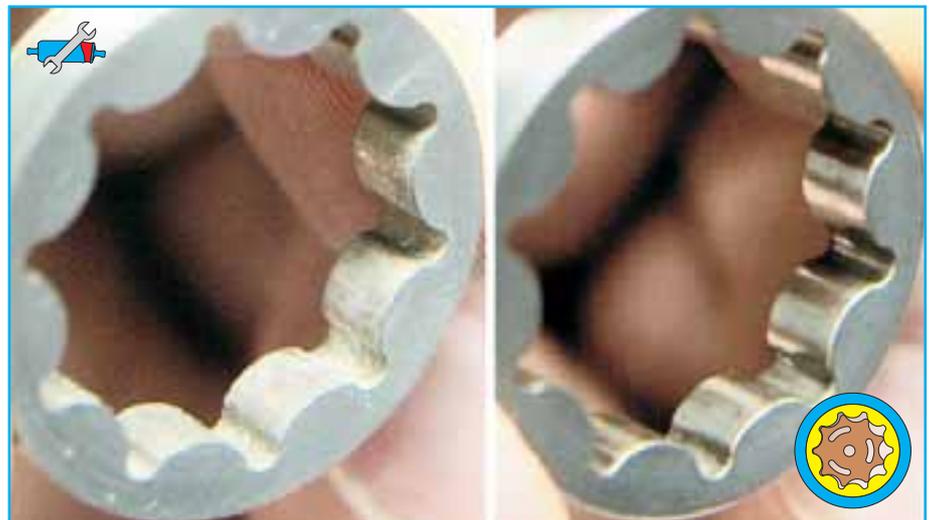
Abb. 51 Troichoiden-Zahnring
(links mit Kalkablagerungen und
rechts neu)

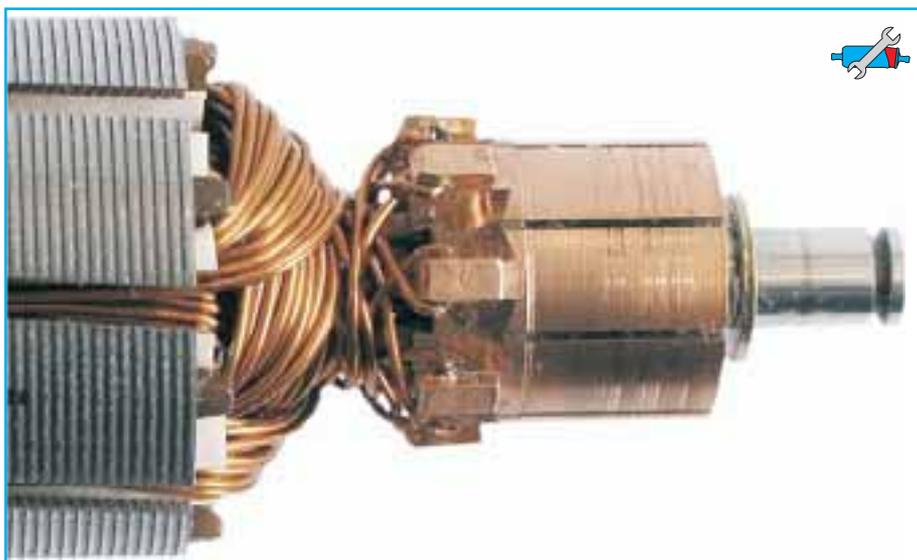
Hier waren alle Pumpenbauteile mit einem gelben Belag überzogen. Die fest an der Bauteiloberfläche haftende Substanz war kristallin und unlöslich in Wasser und Kraftstoff.

Die Kommutatoren waren nicht korrodiert oder chemisch angegriffen, aber aufgrund der nicht leitenden Eigenschaften des Belages hatte dies eine elektrische Isolierung vom Kommutator zur Kohle zur Folge.

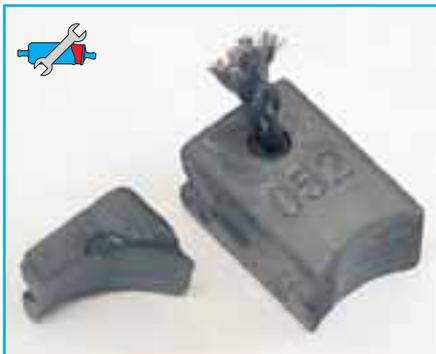
Abb. 62 Schleifkontakte bei ca. 15.000 km
links: vorzeitig verschlissen
rechts: Normaler Zustand bei dieser Laufleistung

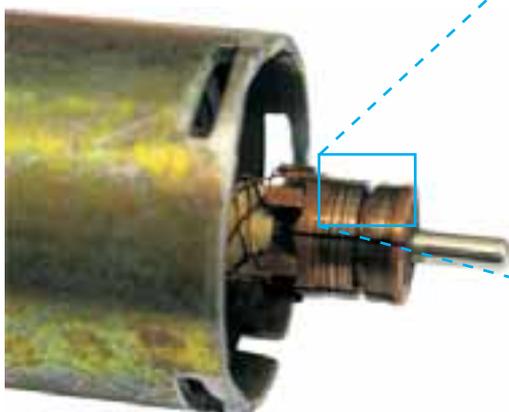
Als "Bürstenfeuer" bezeichnet man die Entstehung von Funken am Kommutator (Polwender) von Elektromotoren. Die Kohlebürsten stellen den Kontakt zum rotierenden Teil des Pumpenmotors (Rotor) her. In den kurzen Momenten, in denen die Kohlebürsten zwei unterschiedlich geladene

Lamellen kurzschließen, kommt es zu elektrostatischen Entladungen, die als Funken sichtbar werden. Ein isolierend wirkender Belag auf der Schleifbahn erzeugt vermehrt Entladungen, welche die Kohlebürsten vorzeitig abbrennen lassen.

Abb. 63 Zerstörte Schleifbahn des Polwenders
Hier hat sich die Feder, welche die Kohlebürsten an den Polwender drückt, nachdem die Kohlebürsten abgebrannt waren in die Schleifbahn "eingefräst".

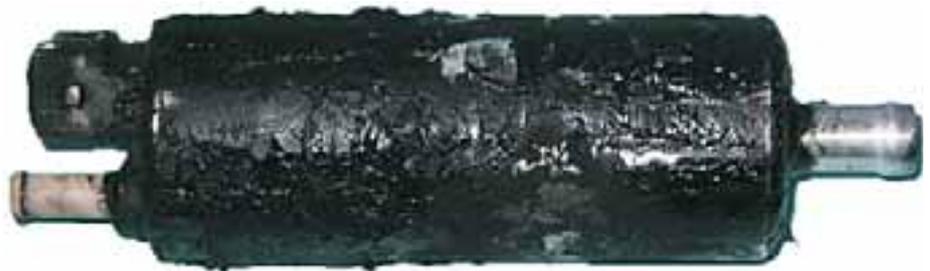
In Abb. 65 wurde z.B. eine In-Line-Pumpe vom Typ E3T, also eine Kraftstoffpumpe die *außerhalb* des Kraftstofftanks in die Kraftstoffleitung gesetzt wird, *in den Tank* gesetzt. Die Gummimanschetten, welche die Kraftstoffpumpe umhüllte, ist vom Kraftstoff aufgelöst worden und verstopfte die Kraftstoffpumpe und das restliche Kraftstoffsystem.

Abb. 65 In-Line-Pumpe, die als In-Tank-Pumpe verwendet wurde

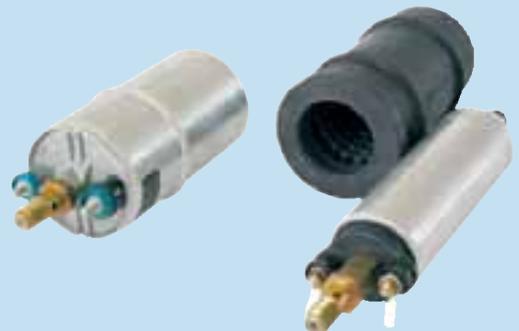
Abb. 66 Mitbewerberpumpe (links) und E3T mit Gummimantel von PIERBURG

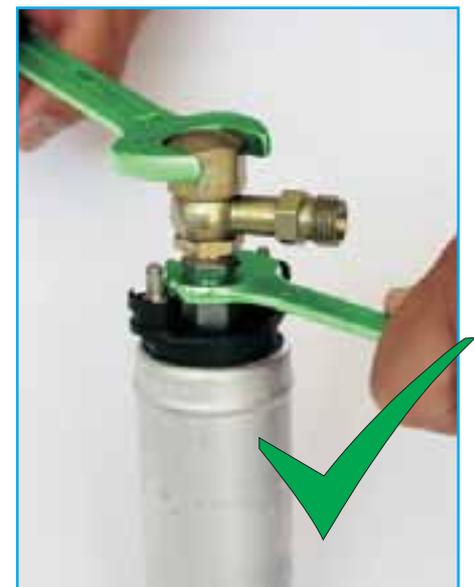
Bei Zahnringpumpen vom Typ E2T und E3T wird beim Festziehen der Kraftstoff-Anschlussleitung oft das Gegenstück am Pumpengehäuse nicht gekontert. Deshalb wird der komplette Pumpendeckel mit den Anschlüssen im Gehäuse verdreht. Der unter dem Deckel liegende Dichtungsring wird dabei zusammengequetscht. Durch das Verdrehen des Pumpenwerkes wird der O-Ring zur Abdichtung zwischen Gehäuse und Deckel oft verschoben oder beschädigt. Die Pumpe wird an der Bördelung undicht.

Abb. 71 Richtige Montage:
Am unteren Sechskant der Kraftstoffpumpe muss gekontert werden

⚠ Wichtiger Montagehinweis: Beim Festziehen der Anschlussleitung muss am unteren Sechskant der Kraftstoffpumpe gekontert werden, weil es sonst zu Undichtigkeiten an der Kraftstoffpumpe kommen kann.

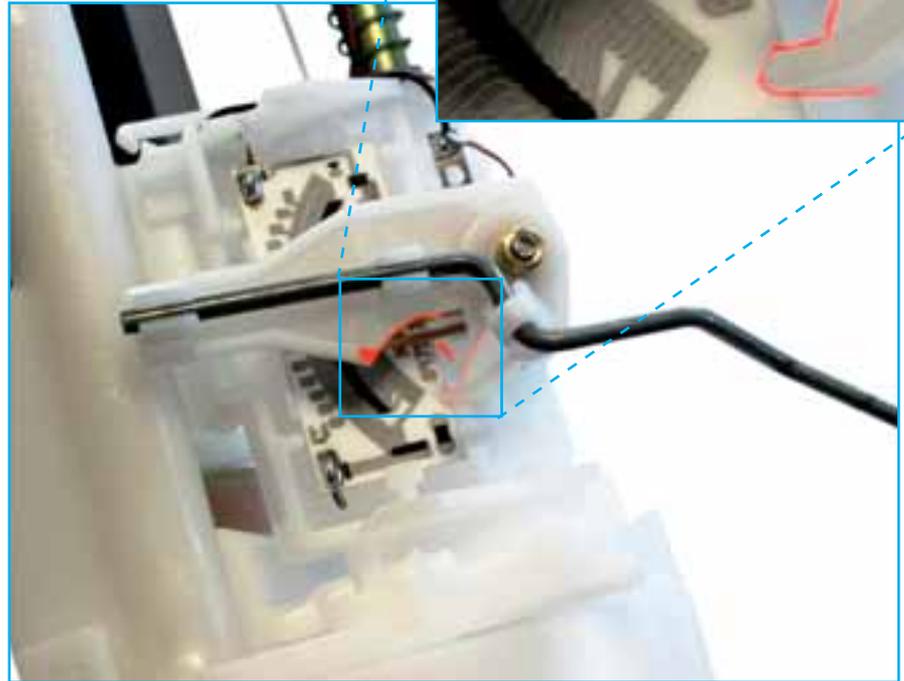
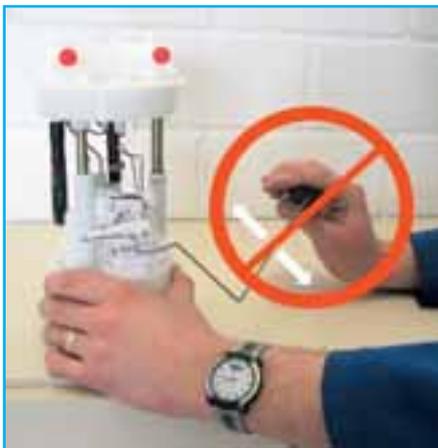
Abb. 79 Niemals von Hand bewegen

⚠ Niemals den Arm des Füllstandsgebers von Hand bewegen (siehe → Abb. 79).
Bruchgefahr!
